## 水害から考えられたフルラインシステム (建築物総合一括外断熱システム)

EIFS JAPAN株式会社 代表取締役  
桑原 章

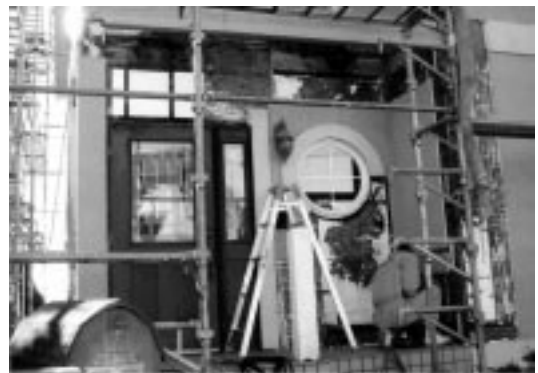
写真3 腐食した玄関周り

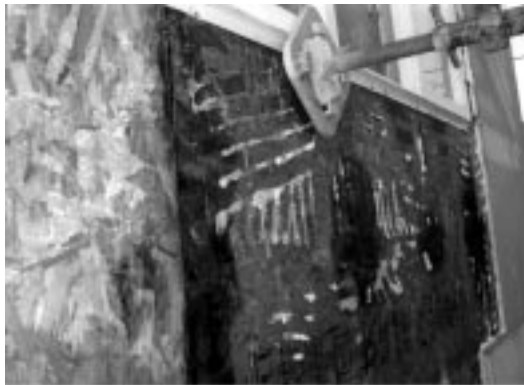
写真5 EFS表面からの浸水による水痕と腐食

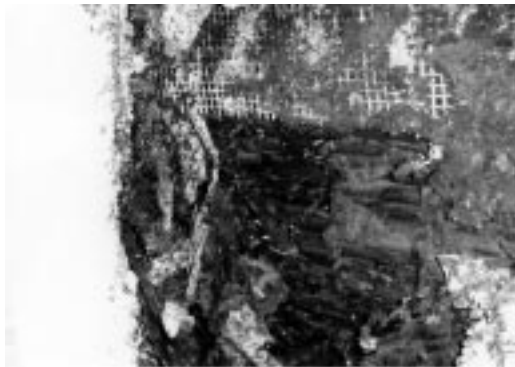
写真6 EFS表面からの浸水によって腐食した躯体

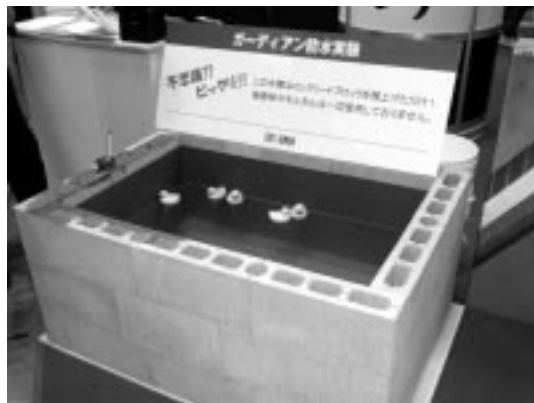
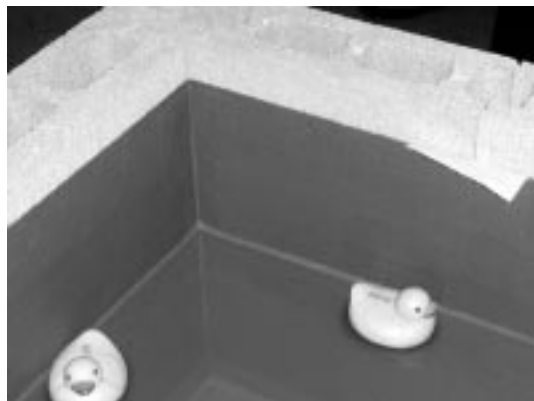
写真7 ブロックとコンパネの水槽

写真8 水槽内側に塗られたガーディアン

対処したほうが良い。当時、このような原因に対応できる製品や知識がなく対処できなかったが、2002年米国ワシントン州にあるユナイテッド・コーティングス社が製造販売していた浸透性、伸張性に優れた透湿性のある防水材、「ガーディアン」と出会う。この製品は、写真7、8のようにコンパネを下に敷き、単純にコンクリートブロックを積み重ねただけの内側にファブリックと「ガーディアン」を塗り水をはったものであるが、ご覧のとおり完全防水だ。

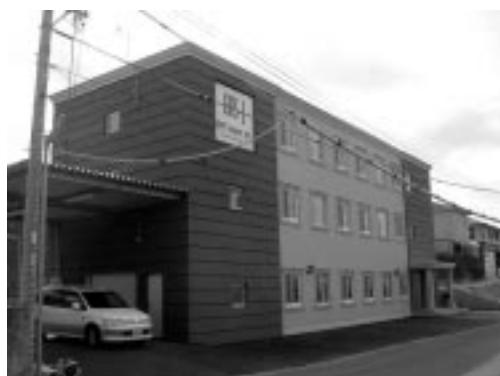
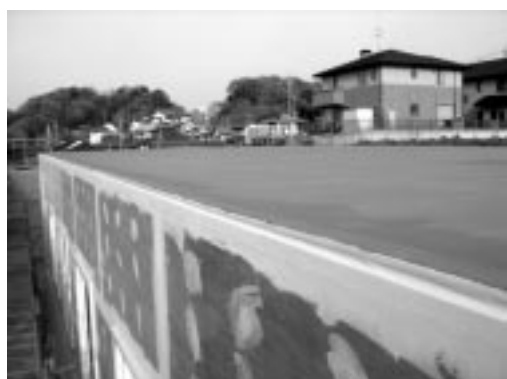
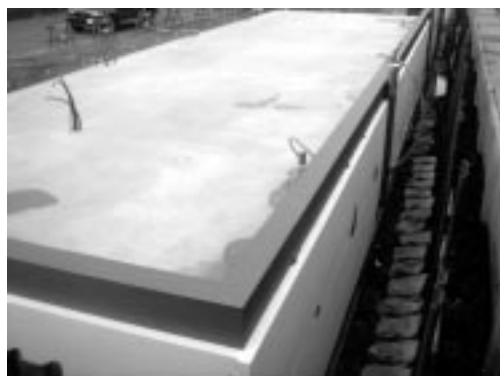
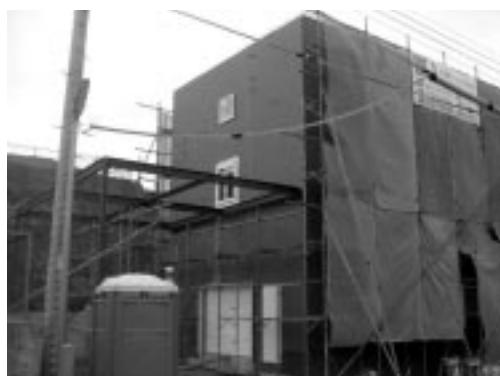
写真9～12は弊社の本社ビルである。3階建ての鉄骨造で外壁はコンパネ12mmを使用し、屋上から外壁、基礎まで全て「ガーディアン」を塗布し、その上から外断熱を施工した。(写真10が屋上、写真11が基礎、写真12が

写真9 本社ビル

写真10 屋上

写真11 基礎

写真12 外装

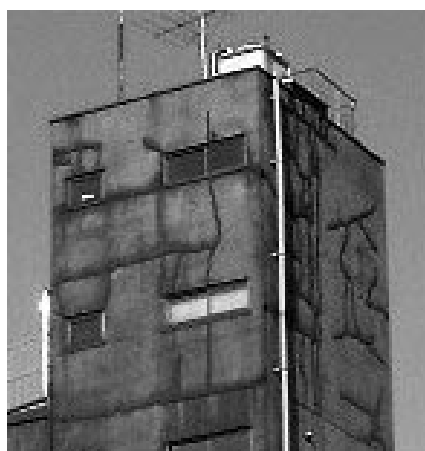
写真16～20のようにすでに外壁表面にひび割れが起きている状態では、RCの被りの部分だけがひび割れているのではなく、実際には鉄筋が水によって酸化し錆び

写真16 壁面全体のひび割れ

ることによって膨張し被りにひび割れが起こっている。

このような場合の改修方法としては、二通りある。一つは、ひび割れが小さい場合、「ガーディアン」を全体に塗布する。そうすることによって、「ガーディアン」がひび割れの中に浸透して接着し、新たなひび割れを優れた伸張率によって防ぐことができる。そして、その上から外断熱を施工すれば良い。

もう一つは、ひび割れが大きく、被りの部分が崩壊しそうな場合だ。

この場合、崩壊しそうな被りは取り除き樹脂モルタルで修復し、その上から「ガーディアン」を塗布して外断熱をすると良い。

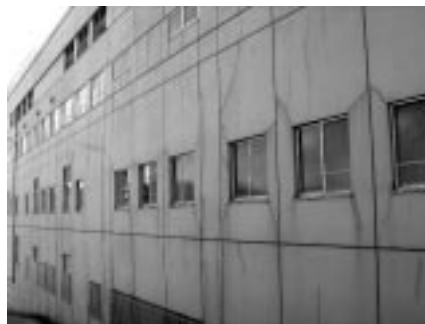
写真17 窓の開口部からのひび割れ

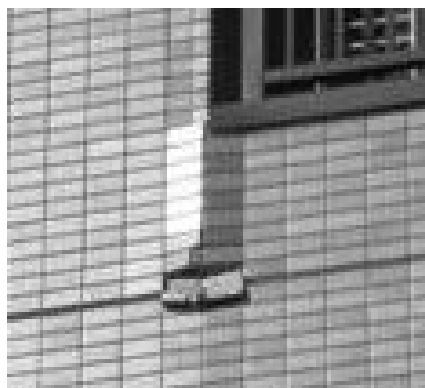
写真18 ベランダからの漏水によるタイルの剥離

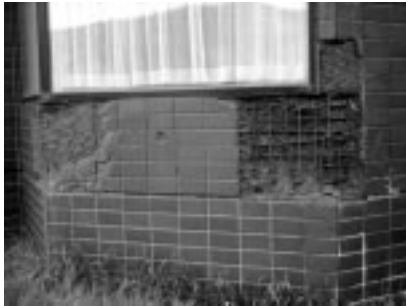
写真19 タイル目地からの浸水による爆裂

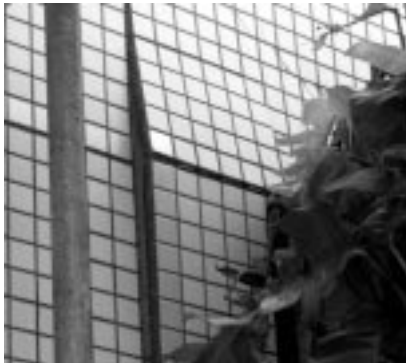
写真20 塩害によるタイルパネルの欠落

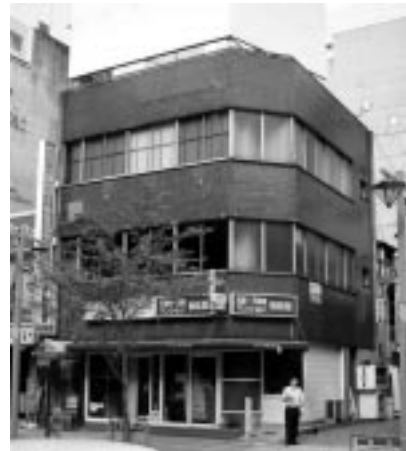
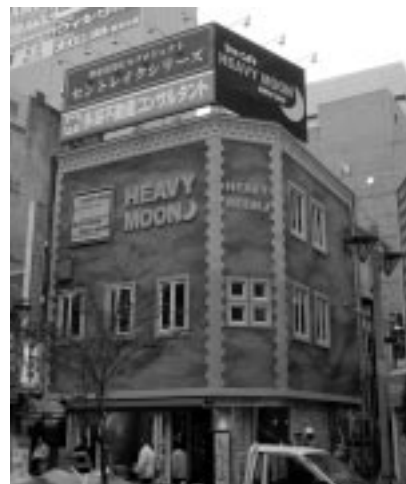
写真21, 22は、タイル張りの外壁を外断熱にした改修例である。この建築物は既にタイルの劣化が進んでいたが、見事に改修された。

写真21 リフォーム前

写真22 リフォーム後

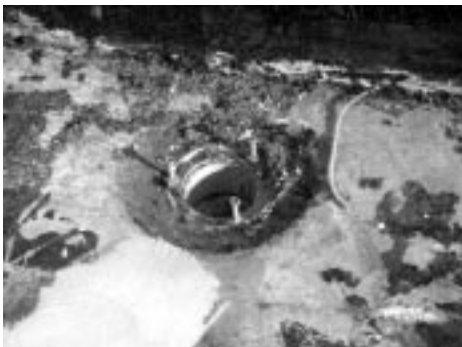
写真24 粉砕したドレイン周りの屋上シート

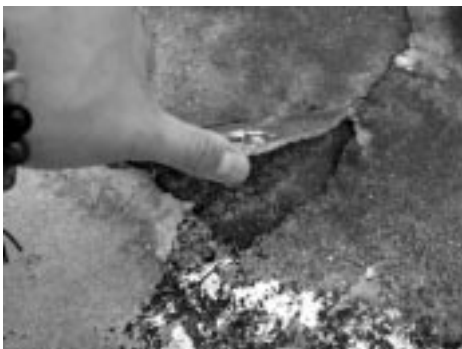
写真25 劣化し剥離した屋上シート

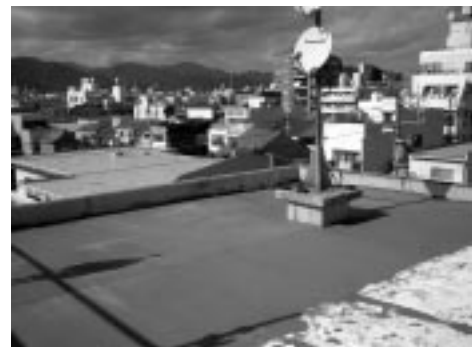
写真27 断熱材の上に施工したファブリックと下地材

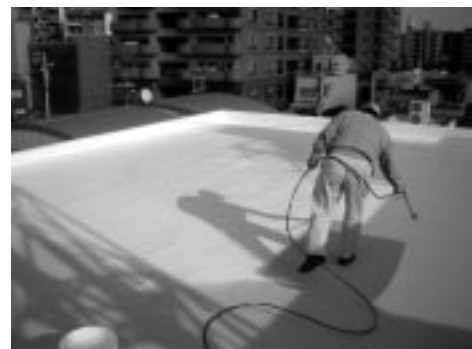
写真28 スプレーガンによる仕上げ材の塗布

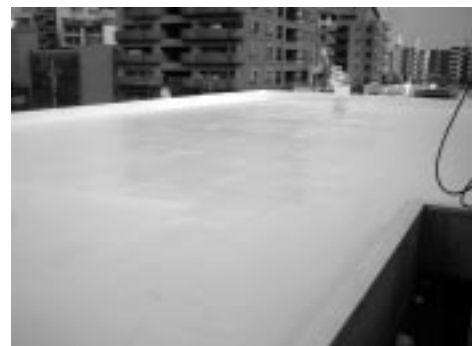
写真29 完成したエコルーフシステム

この場合、断熱材が使用されていないので、断熱効果がないのではと思われるが、この「エコルーフ・トップコート」の日射反射率85%と熱放射率89%の優れた遮熱性能により、屋上の表面温度を上昇させることなく断熱することができる。例えば、最高外気温度が32℃の場合、殆どの屋上の表面温度は70℃まで上昇するが、この「エコルーフ・トップコート」によって表面温度はわずか32℃までしか上昇しない。この遮熱性能と「ガーディアン」の高気密性によって温度が上昇しない分、断熱材の代わりとして外壁の外断熱による断熱効果も損ねることはない。
