築35年シート防水漏水現場  
施主からの話では、「防水工事を既に3,4回行っ  
ているが、すぐに雨漏れが起きる」とのこと。

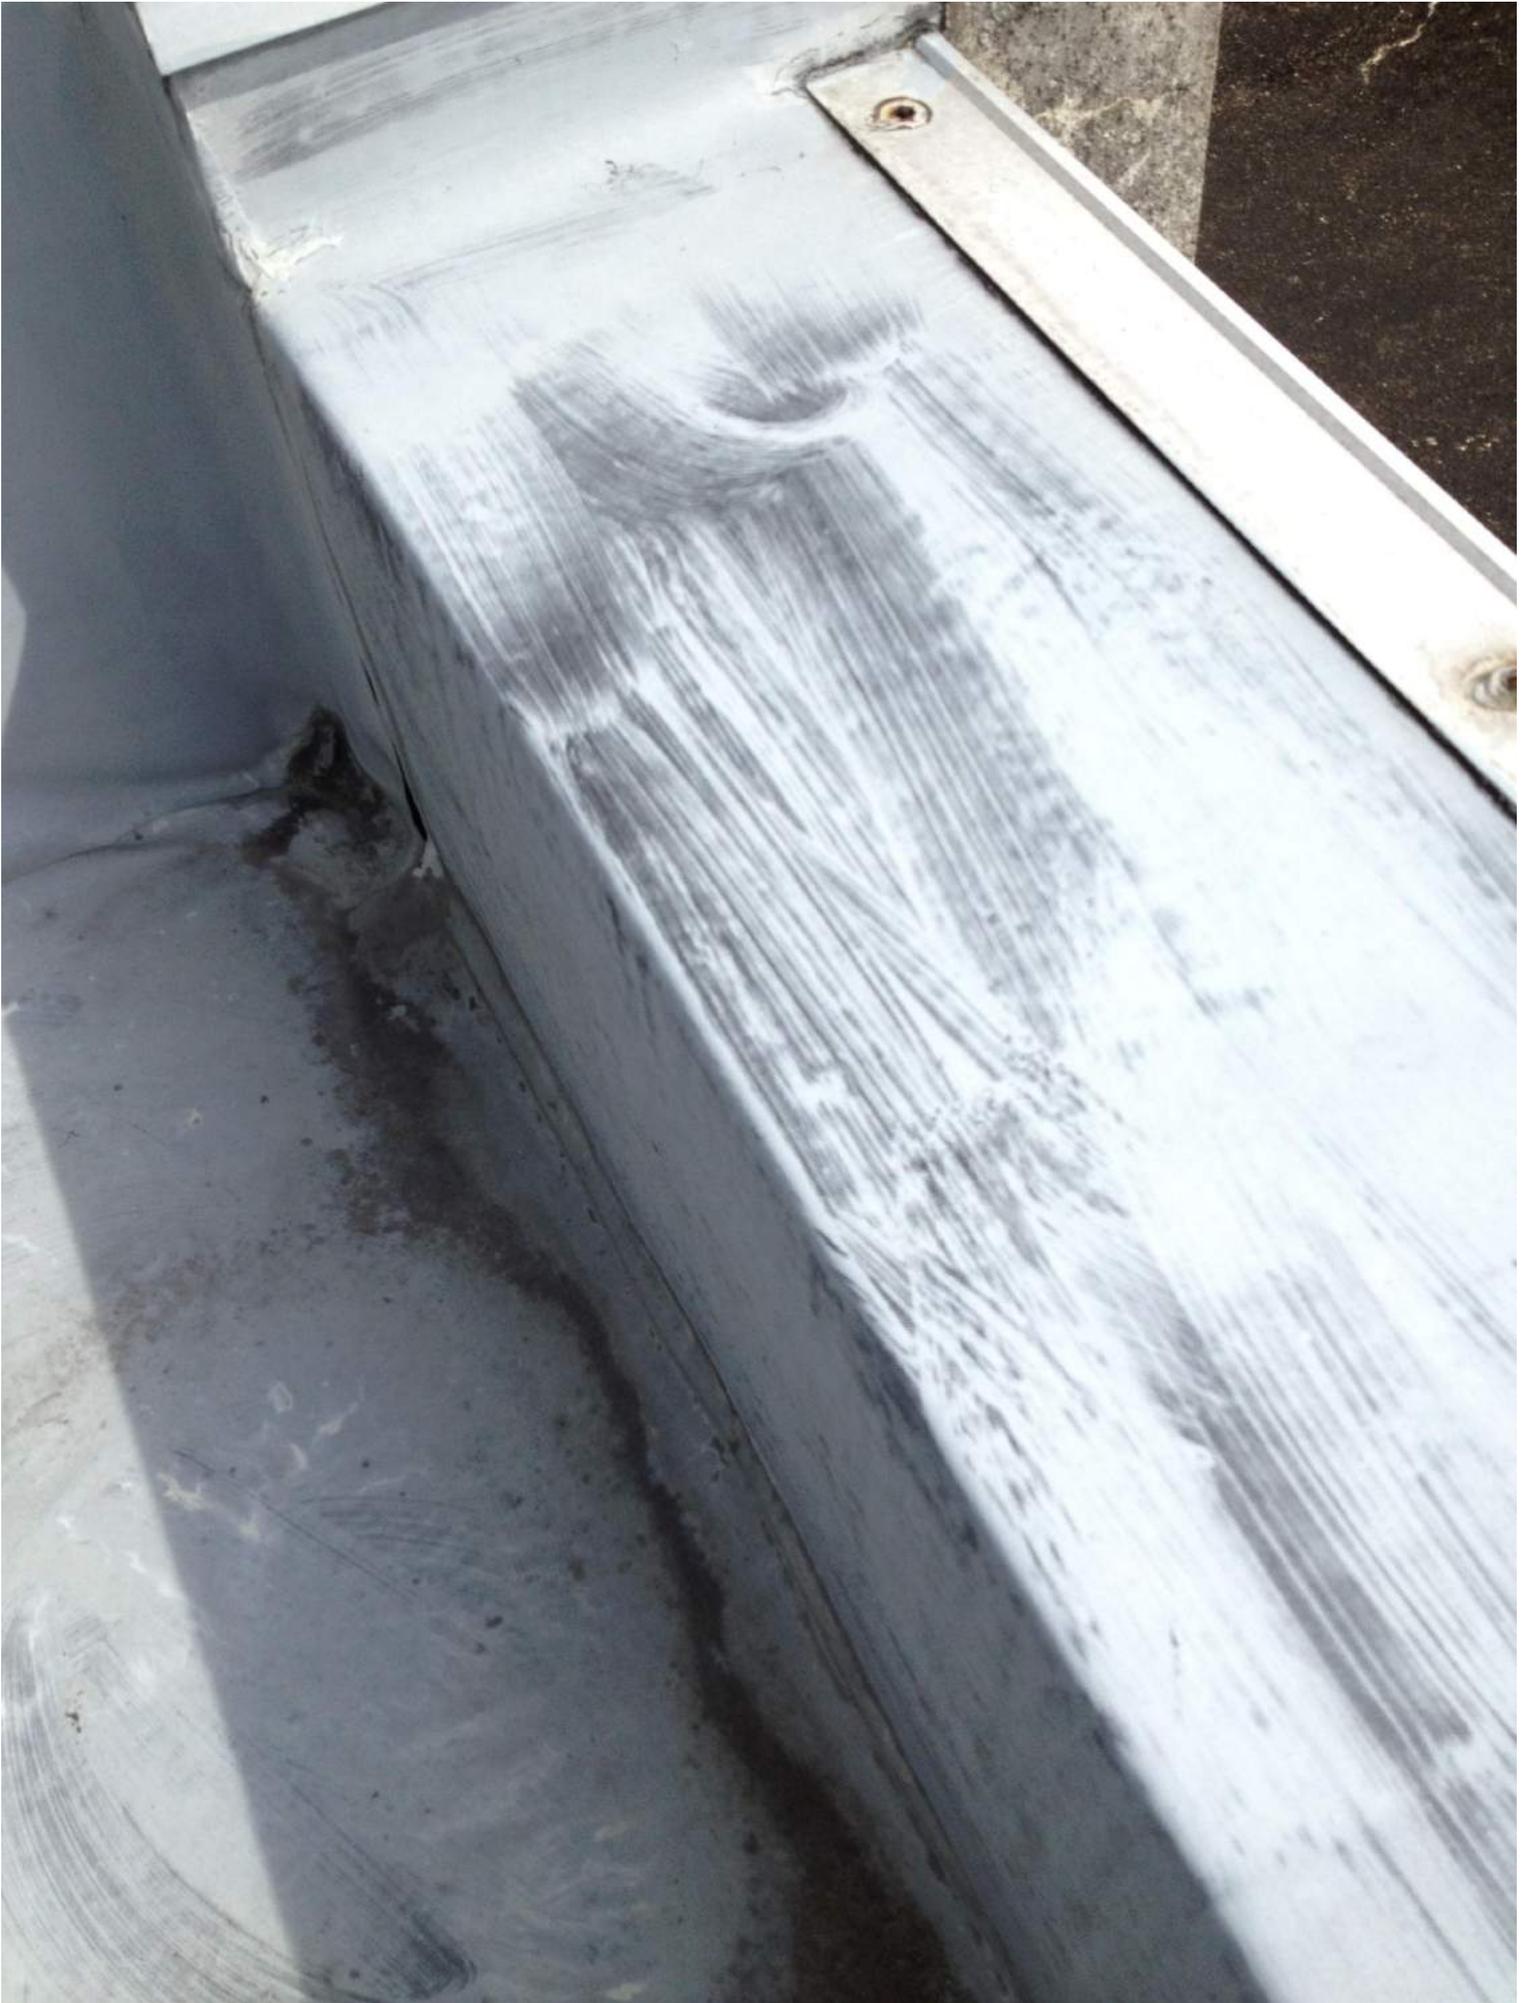
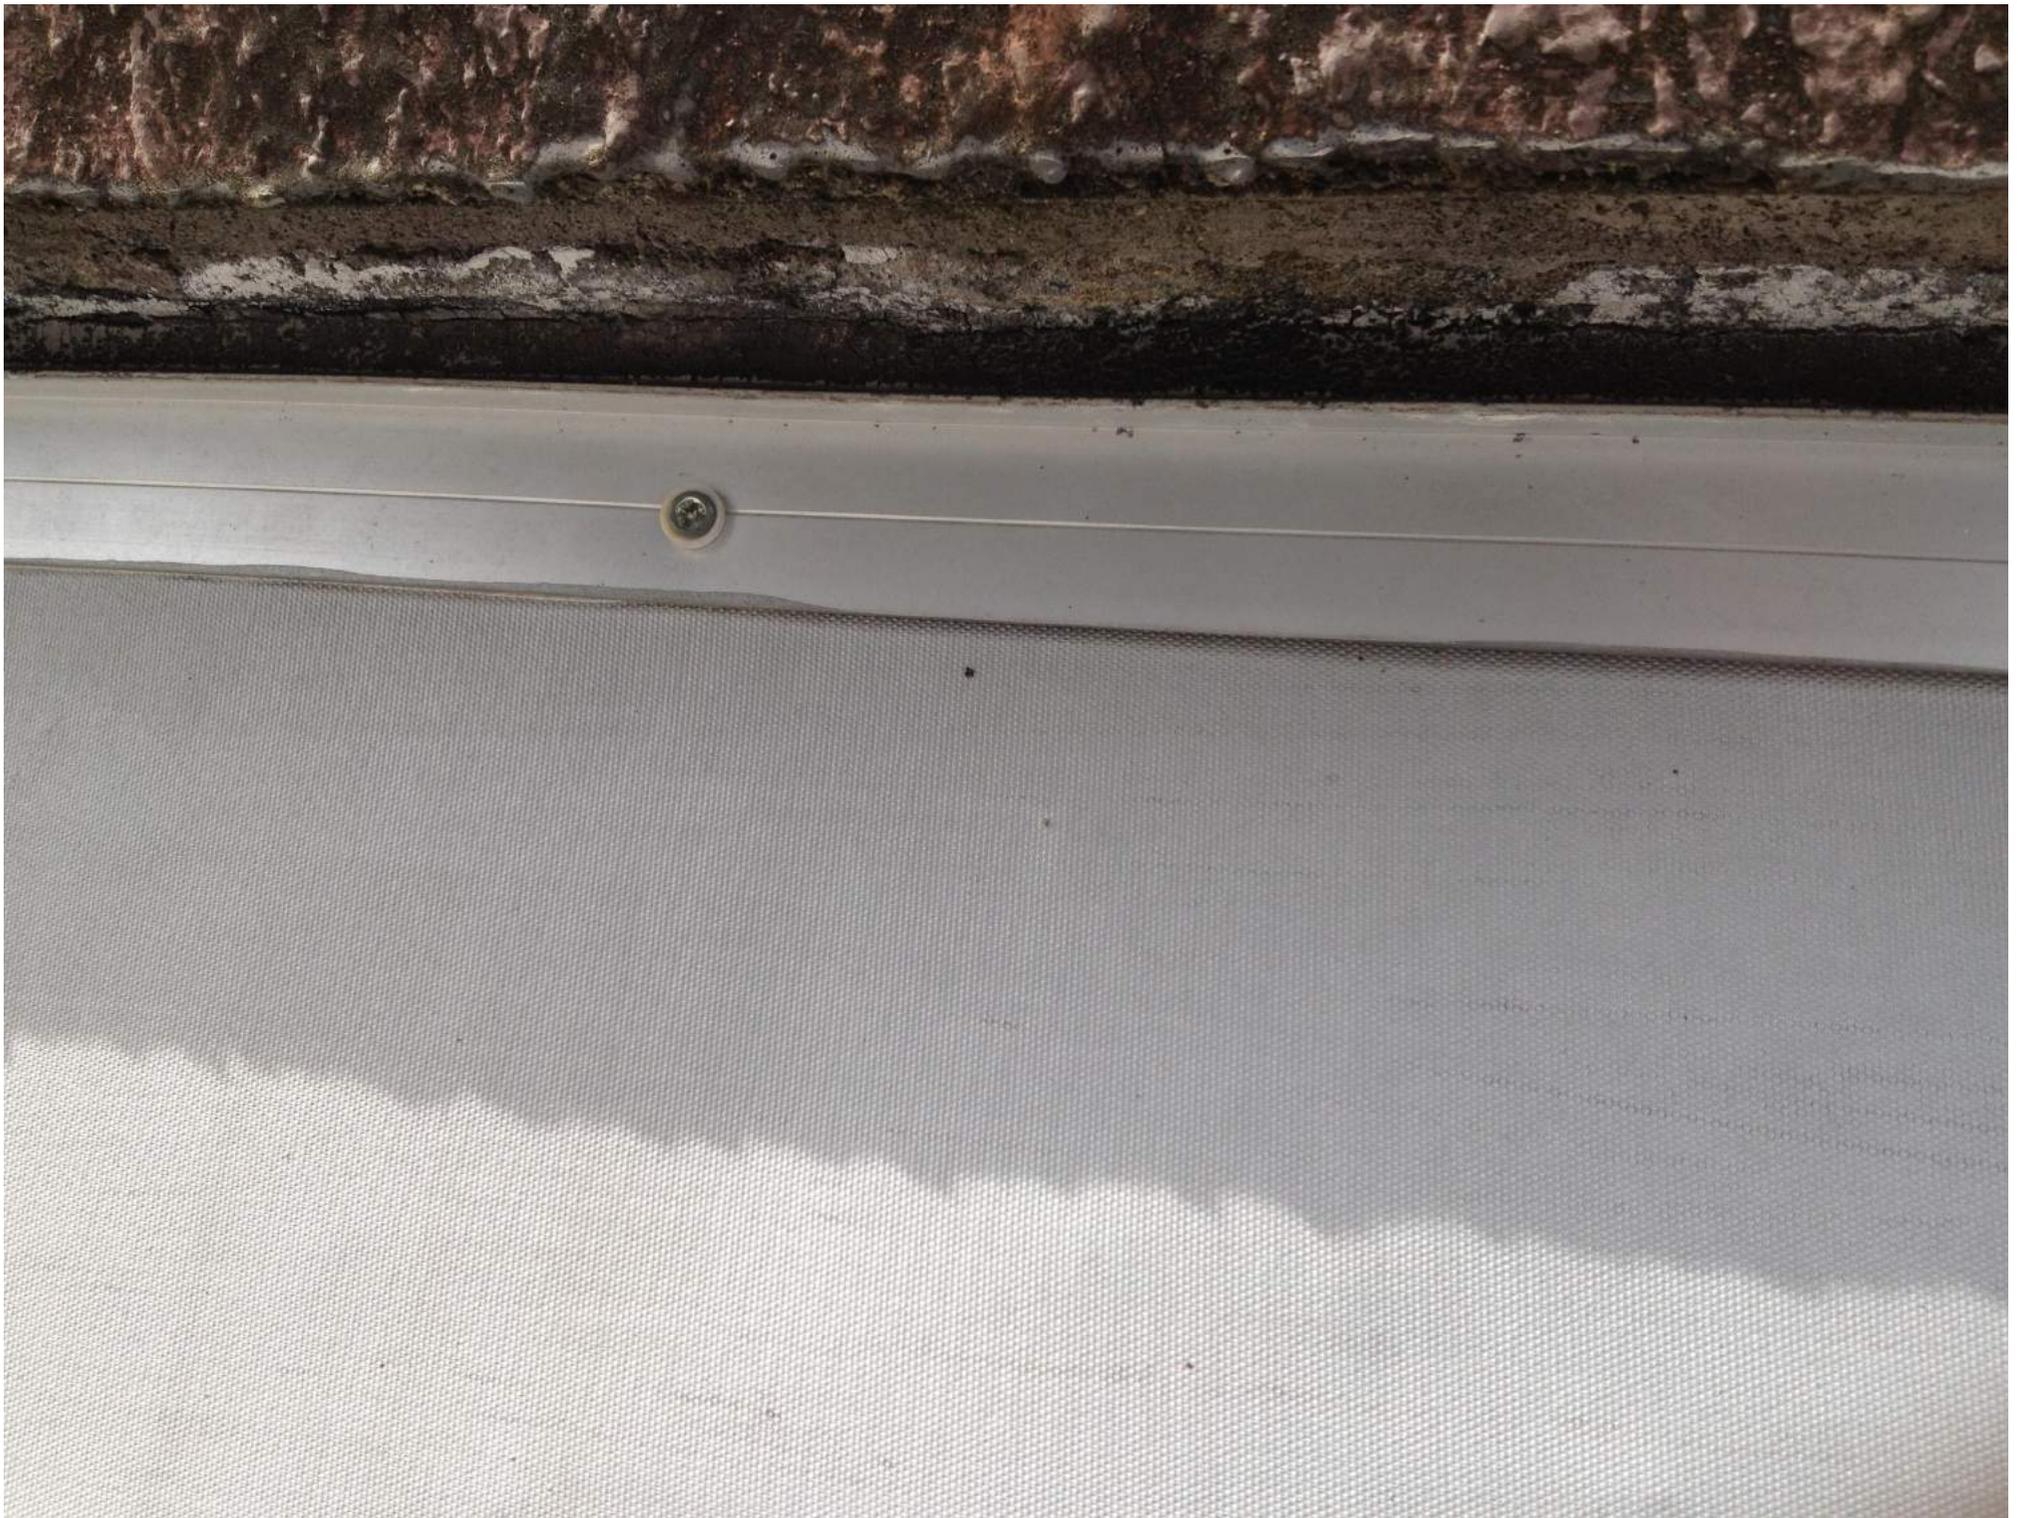
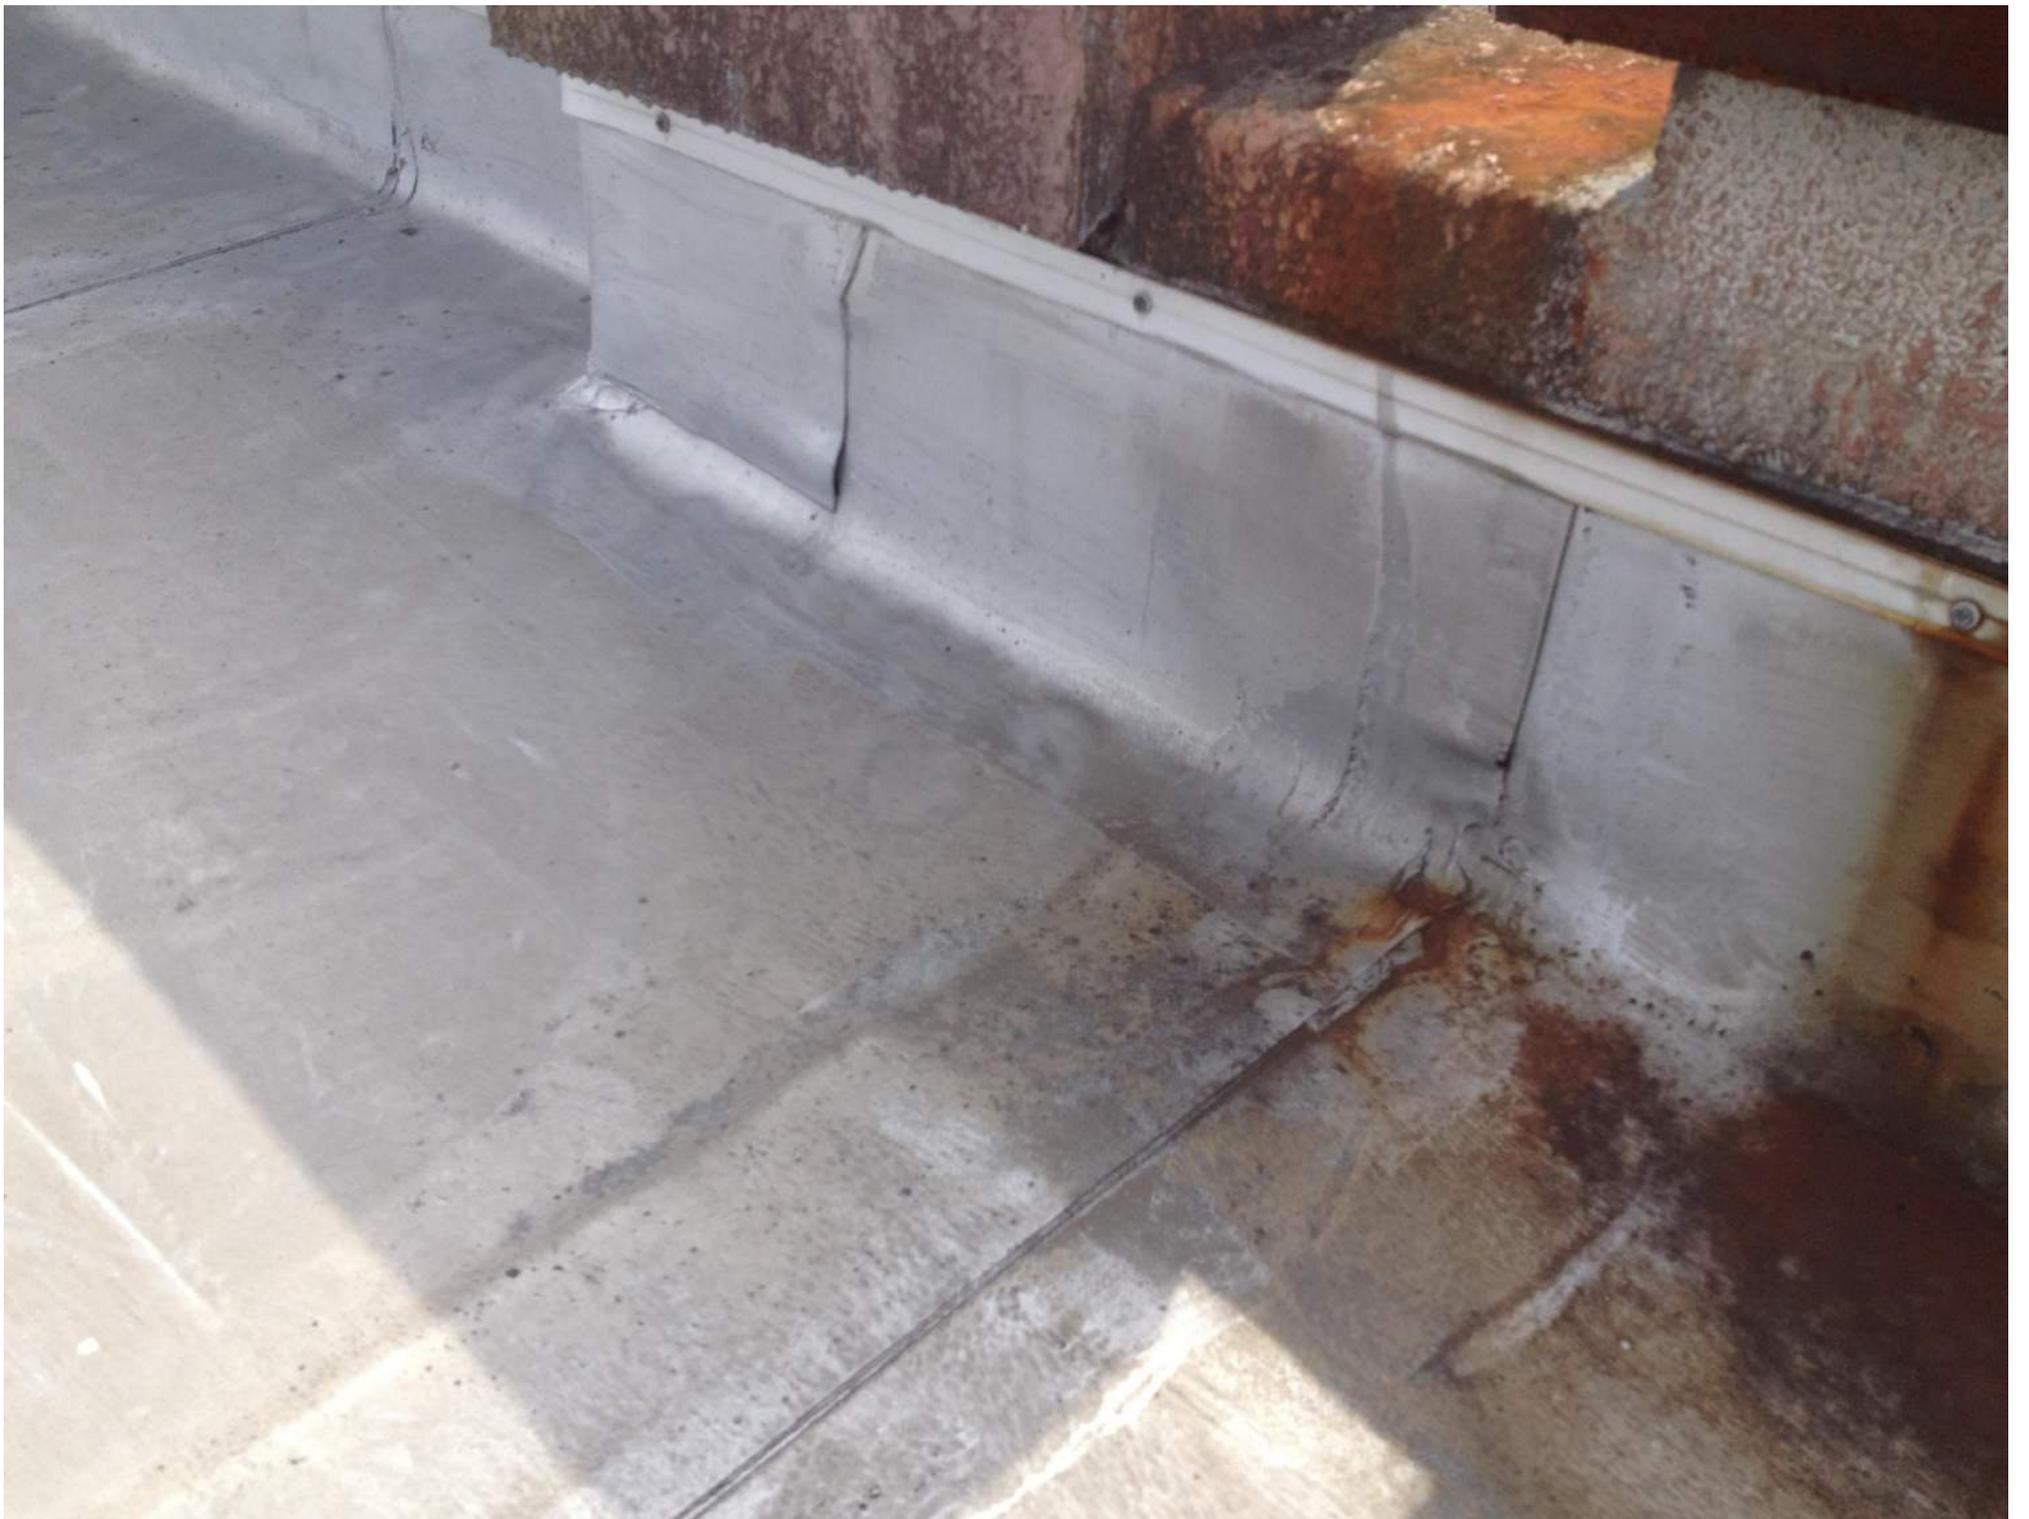
ドレン廻りや、立上り部、パラペットの劣化が激しい。ビスやドレン廻りにはコーキング処理が施してあるが、隙間や欠損が見られる。

コーキングの箇所や、シート防水のジョイント部分、防水の立上り部分、各部取り合い部分全てにファブリックメッシュで下地処理を施した後、ガーディアン（緑）を塗布する。

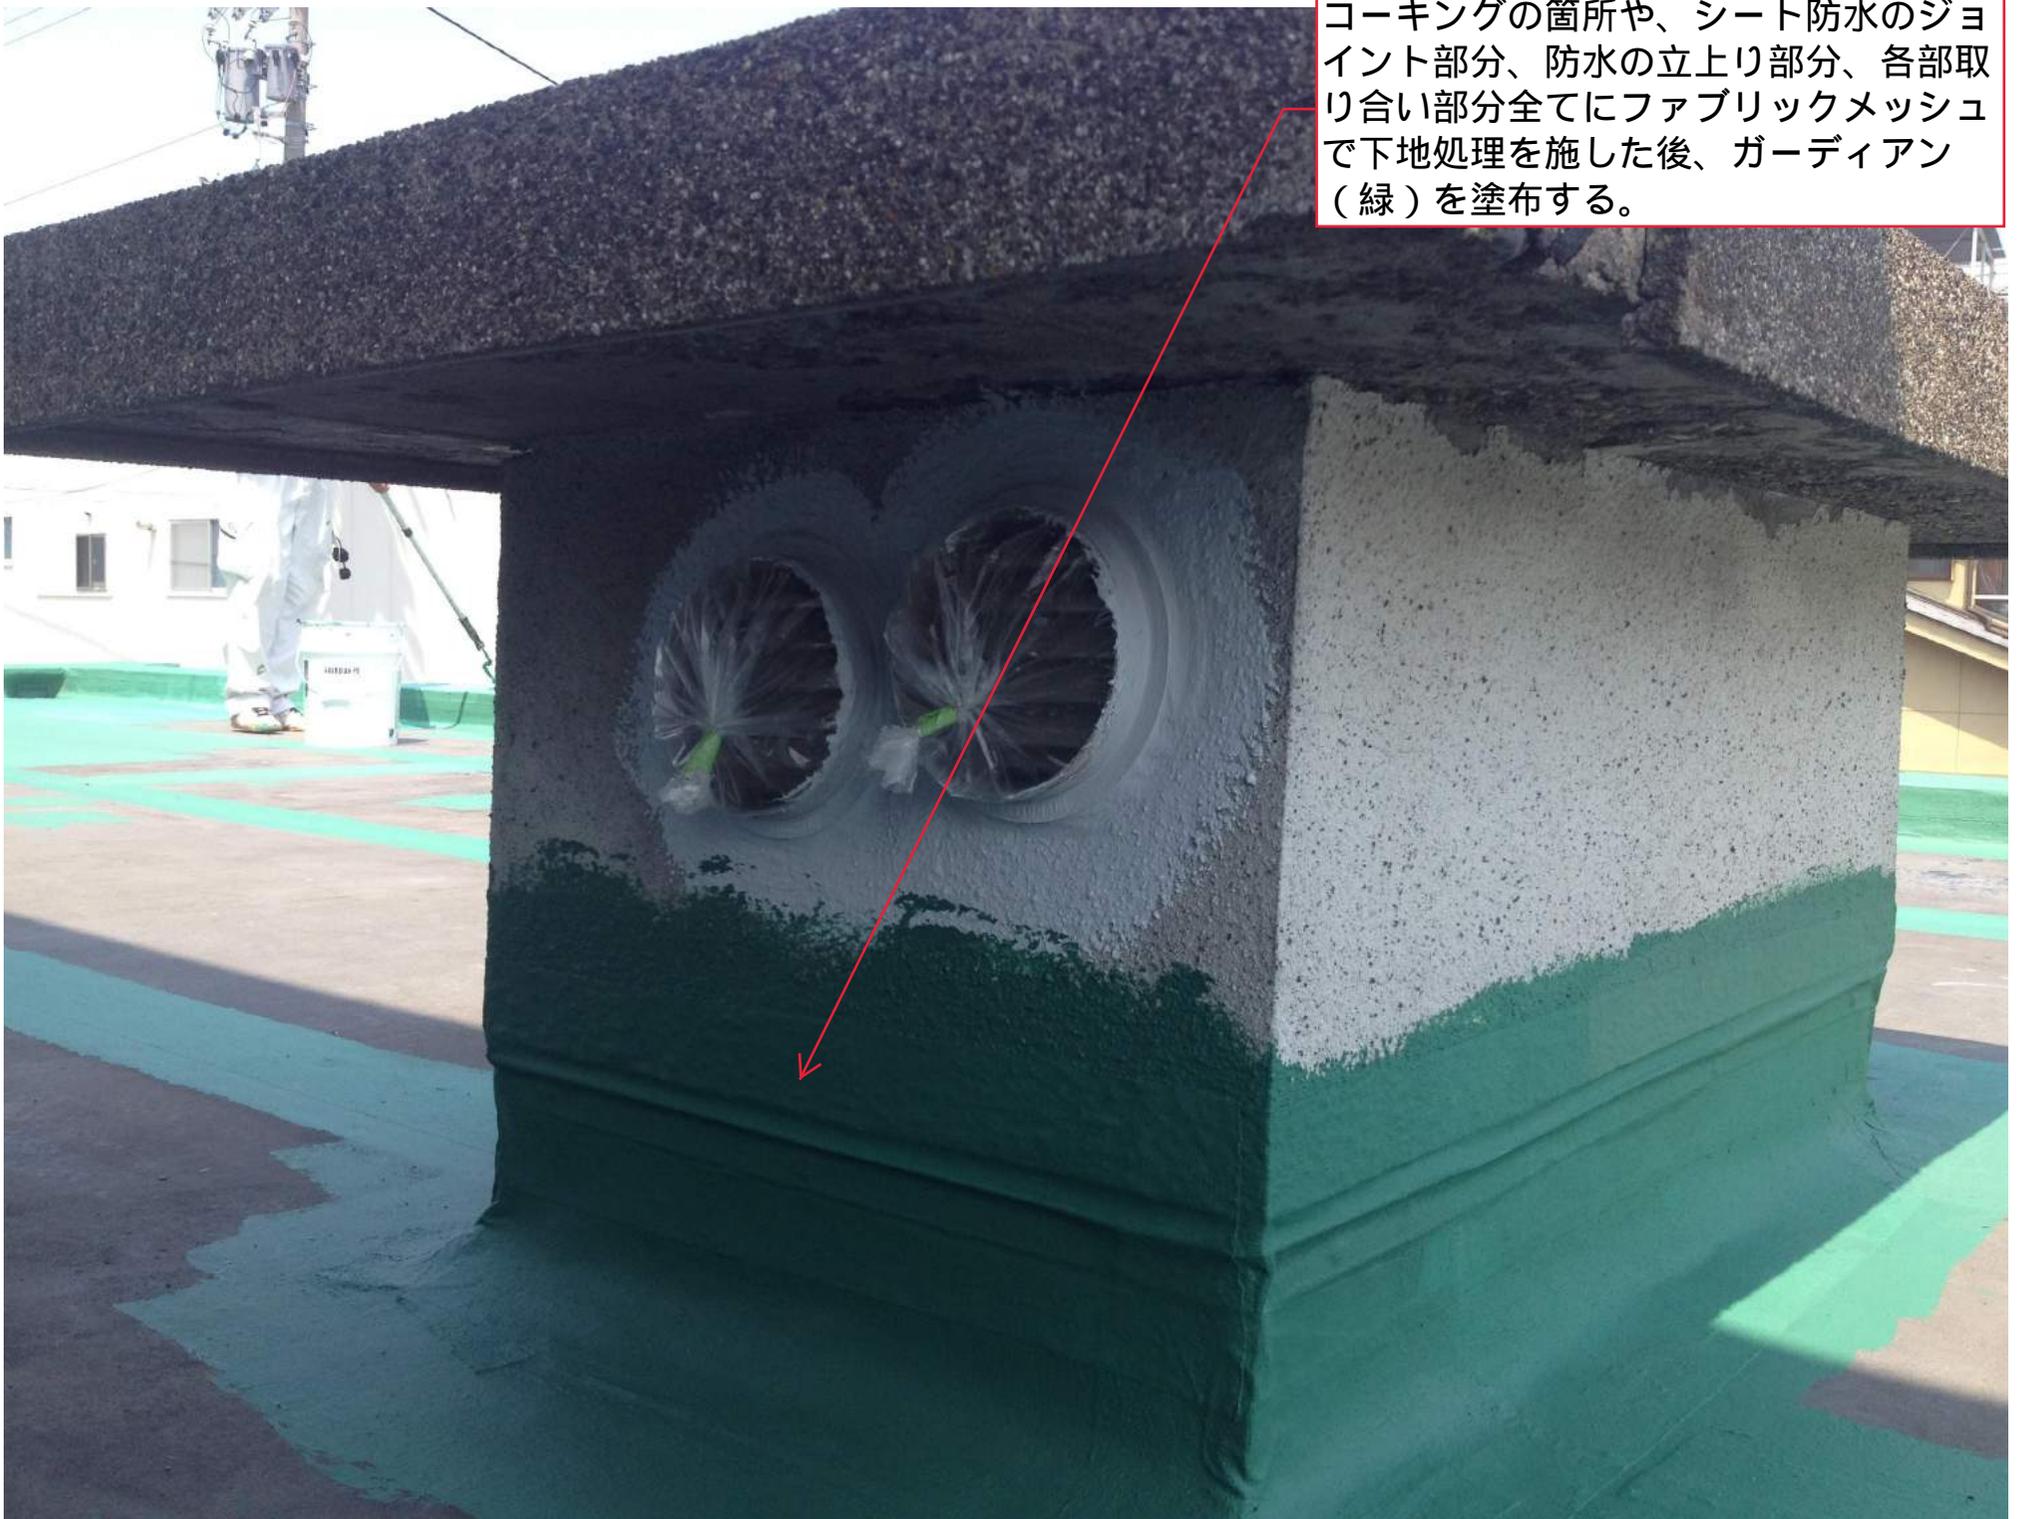
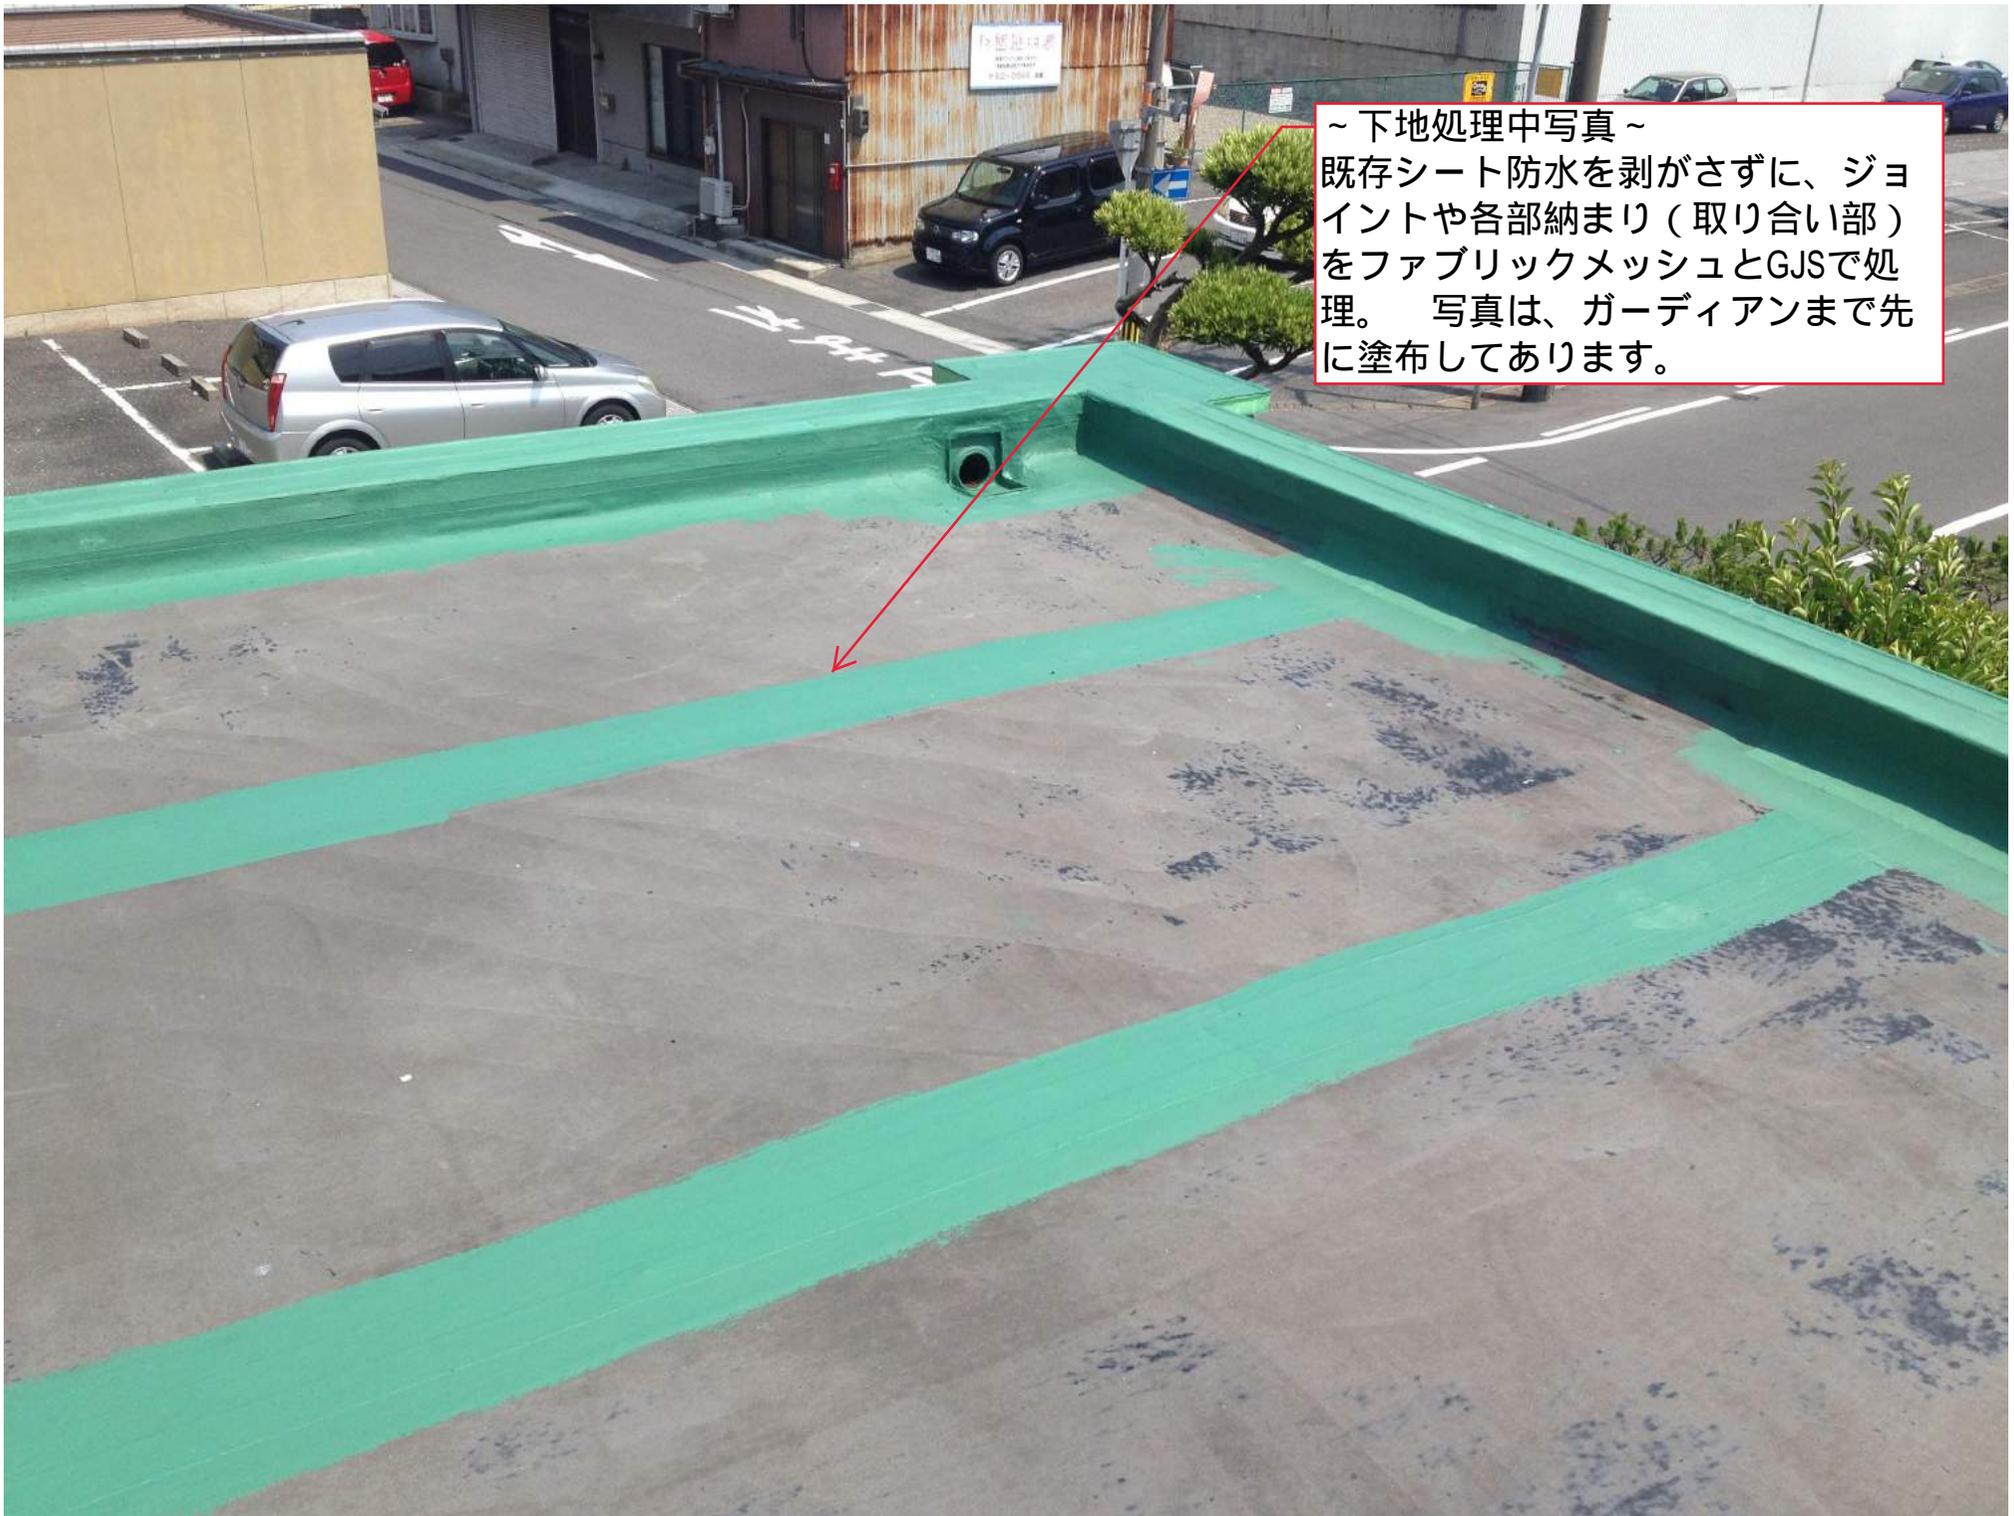
～ 下地処理中写真～

既存シート防水を剥がさずに、ジョイントや各部納まり（取り合い部）をファブリックメッシュとGJSで処理。写真は、ガーディアンまで先に塗布してあります。

パラペット廻りの金物と防水立  
上りから床まで一切のジョイント  
を一体化して防水が可能なた  
め、容易に漏水を止めること  
が可能です。 止水には、きち  
んとした下地処理も重要です。
