築35年シート防水漏水現場  
施主からの話では、「防水工事を既に3,4回行っ  
ているが、すぐに雨漏れが起きる」とのこと。

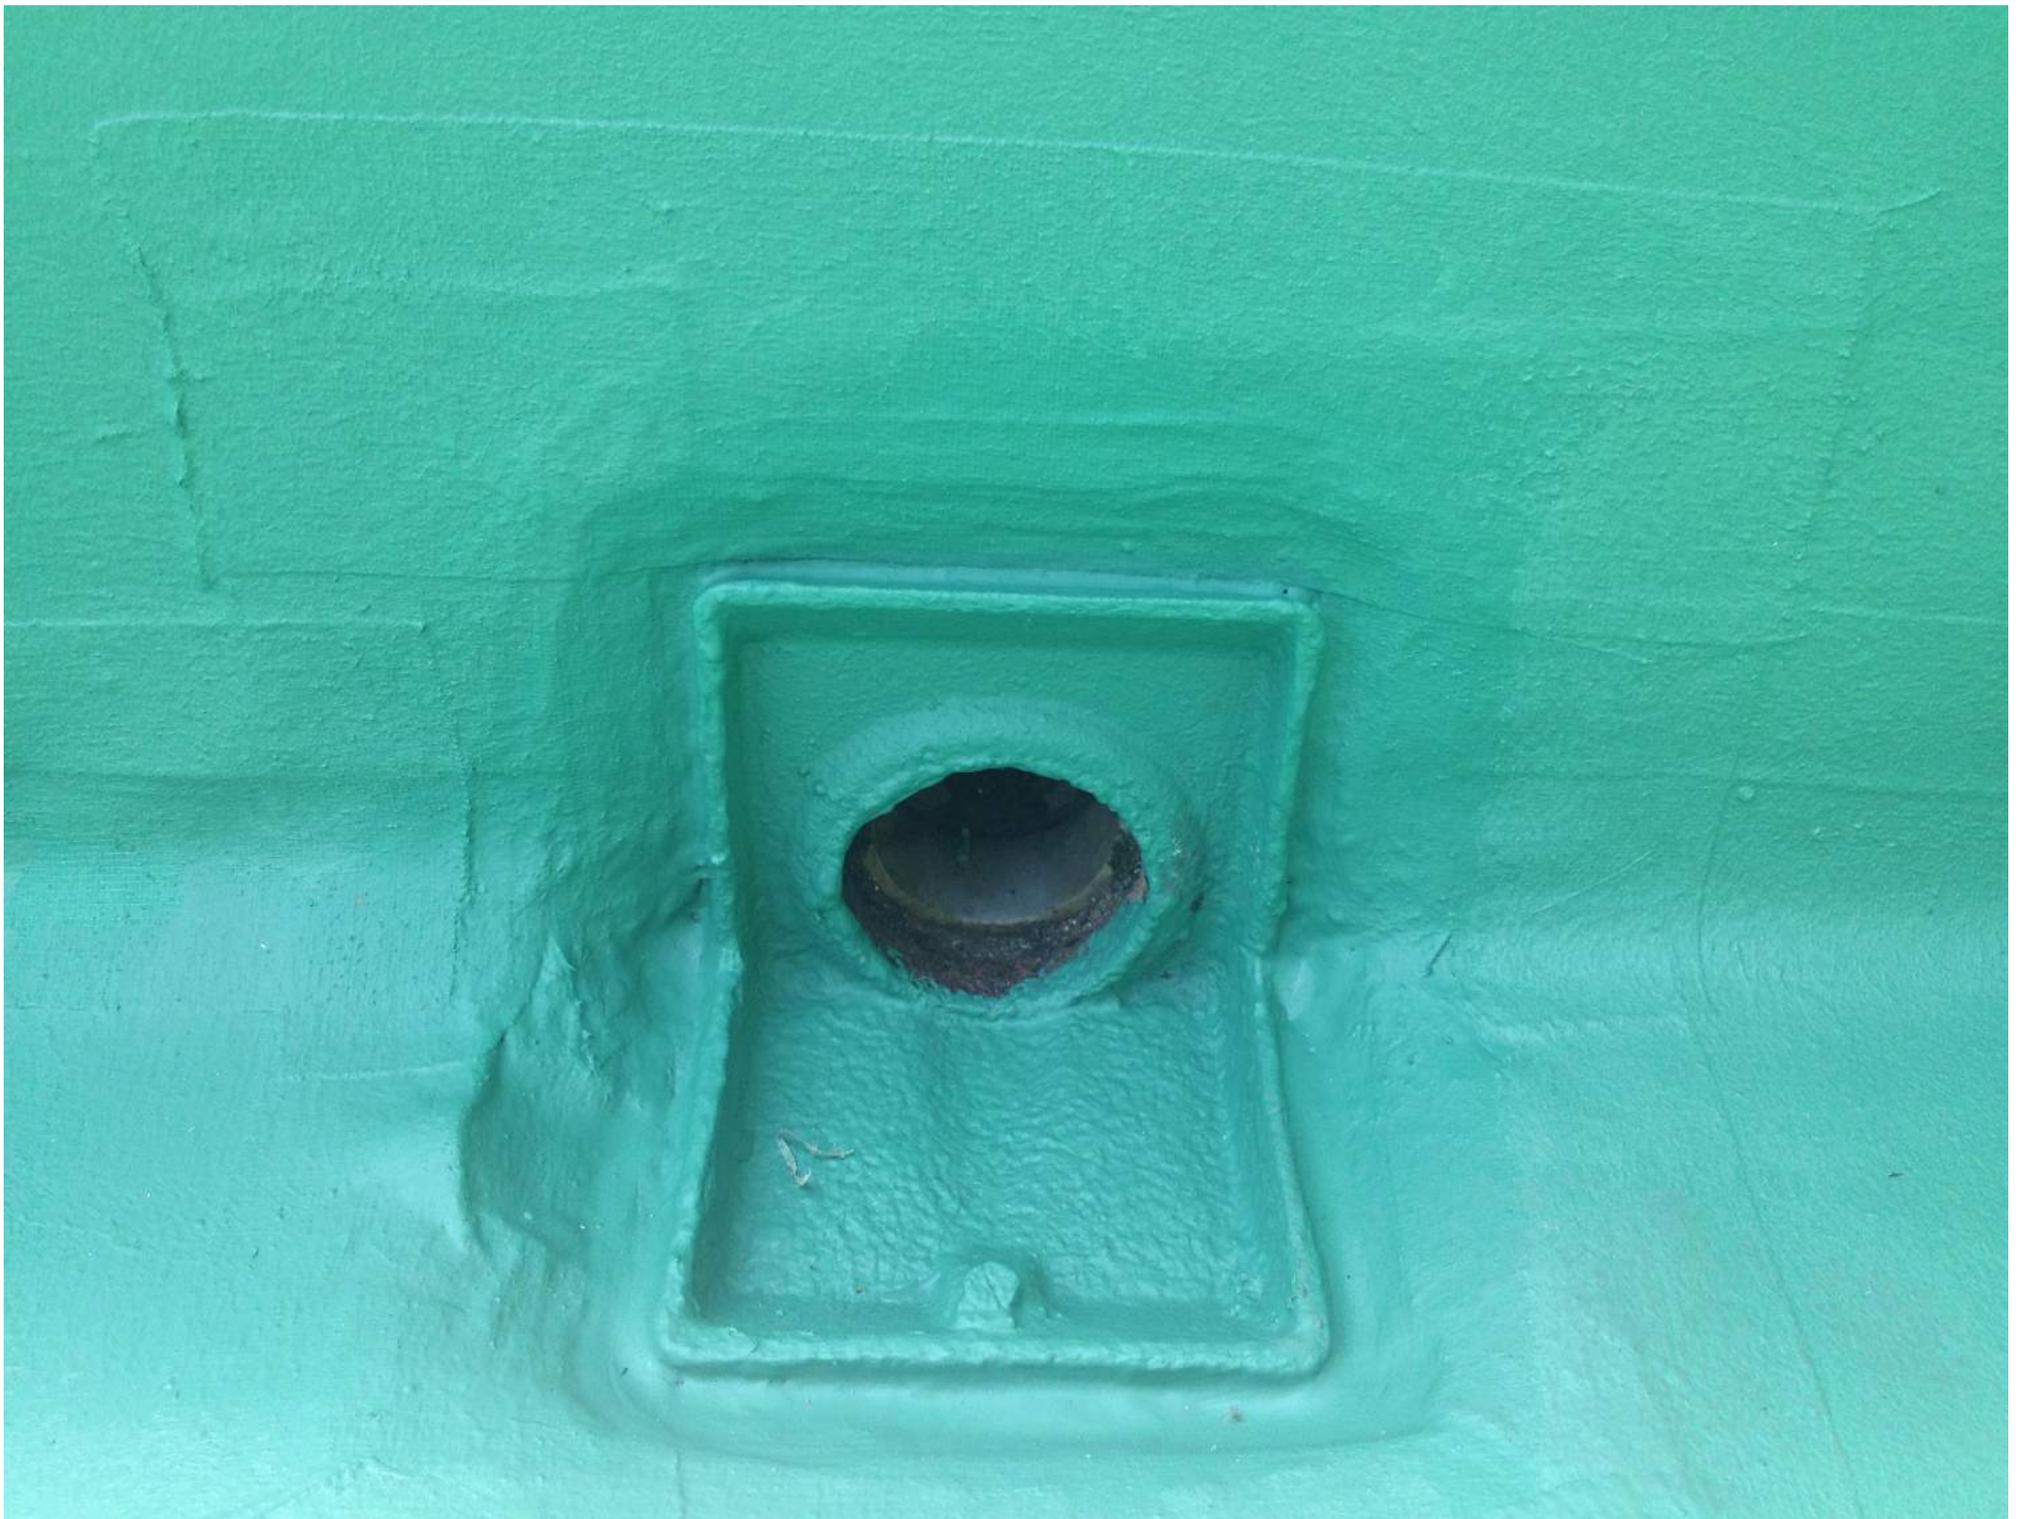
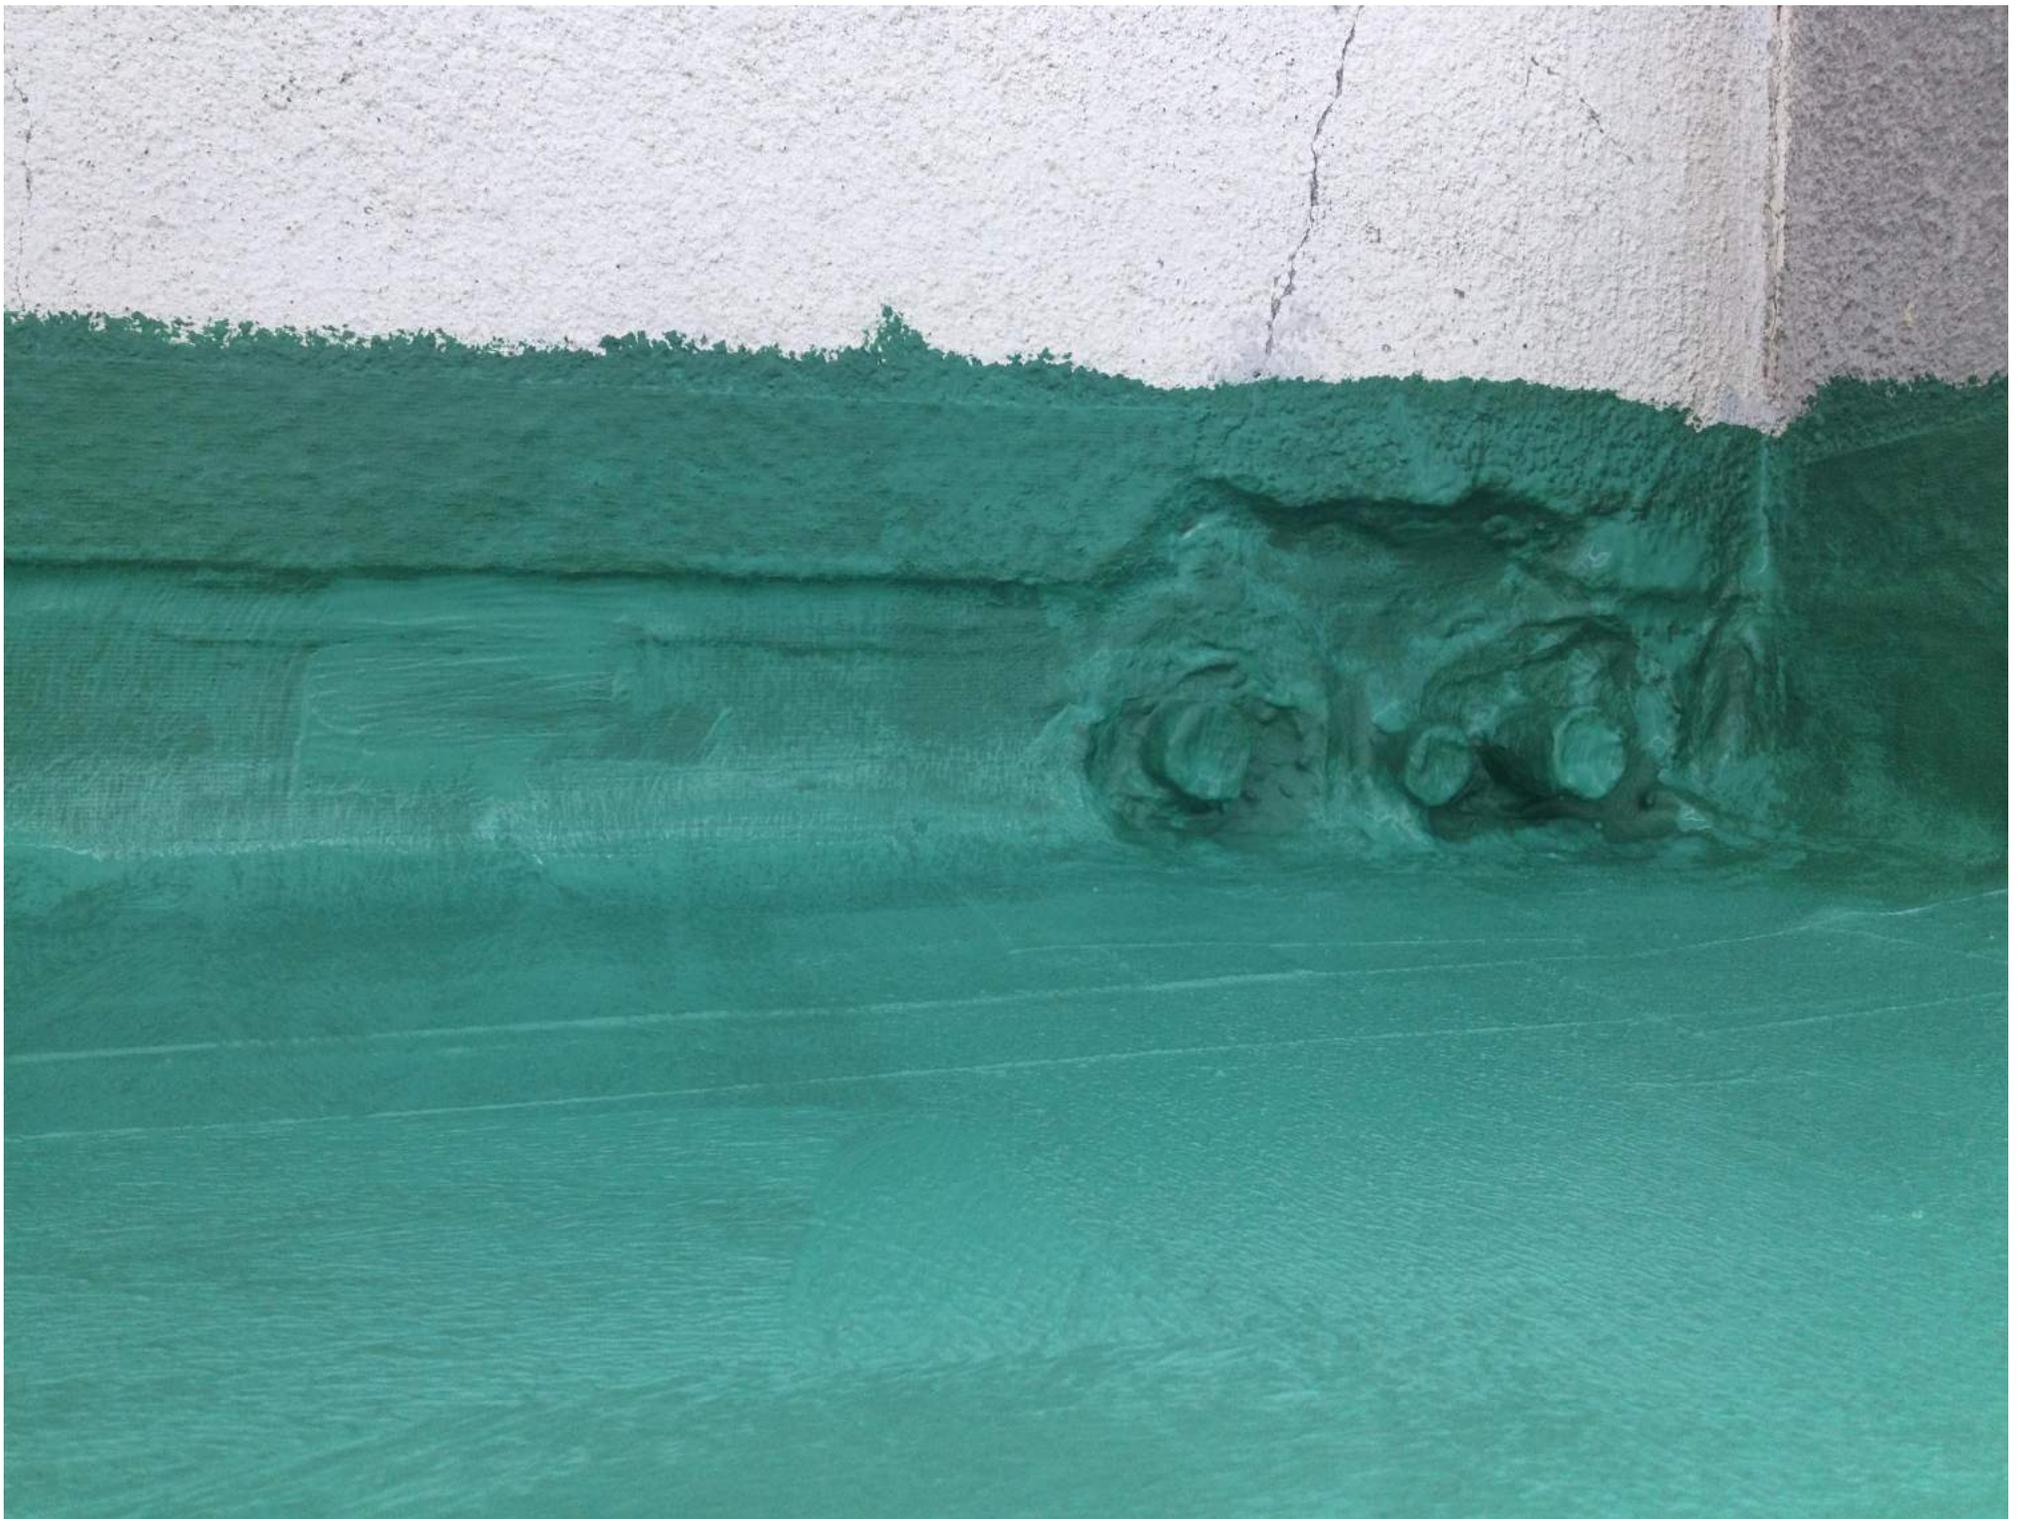
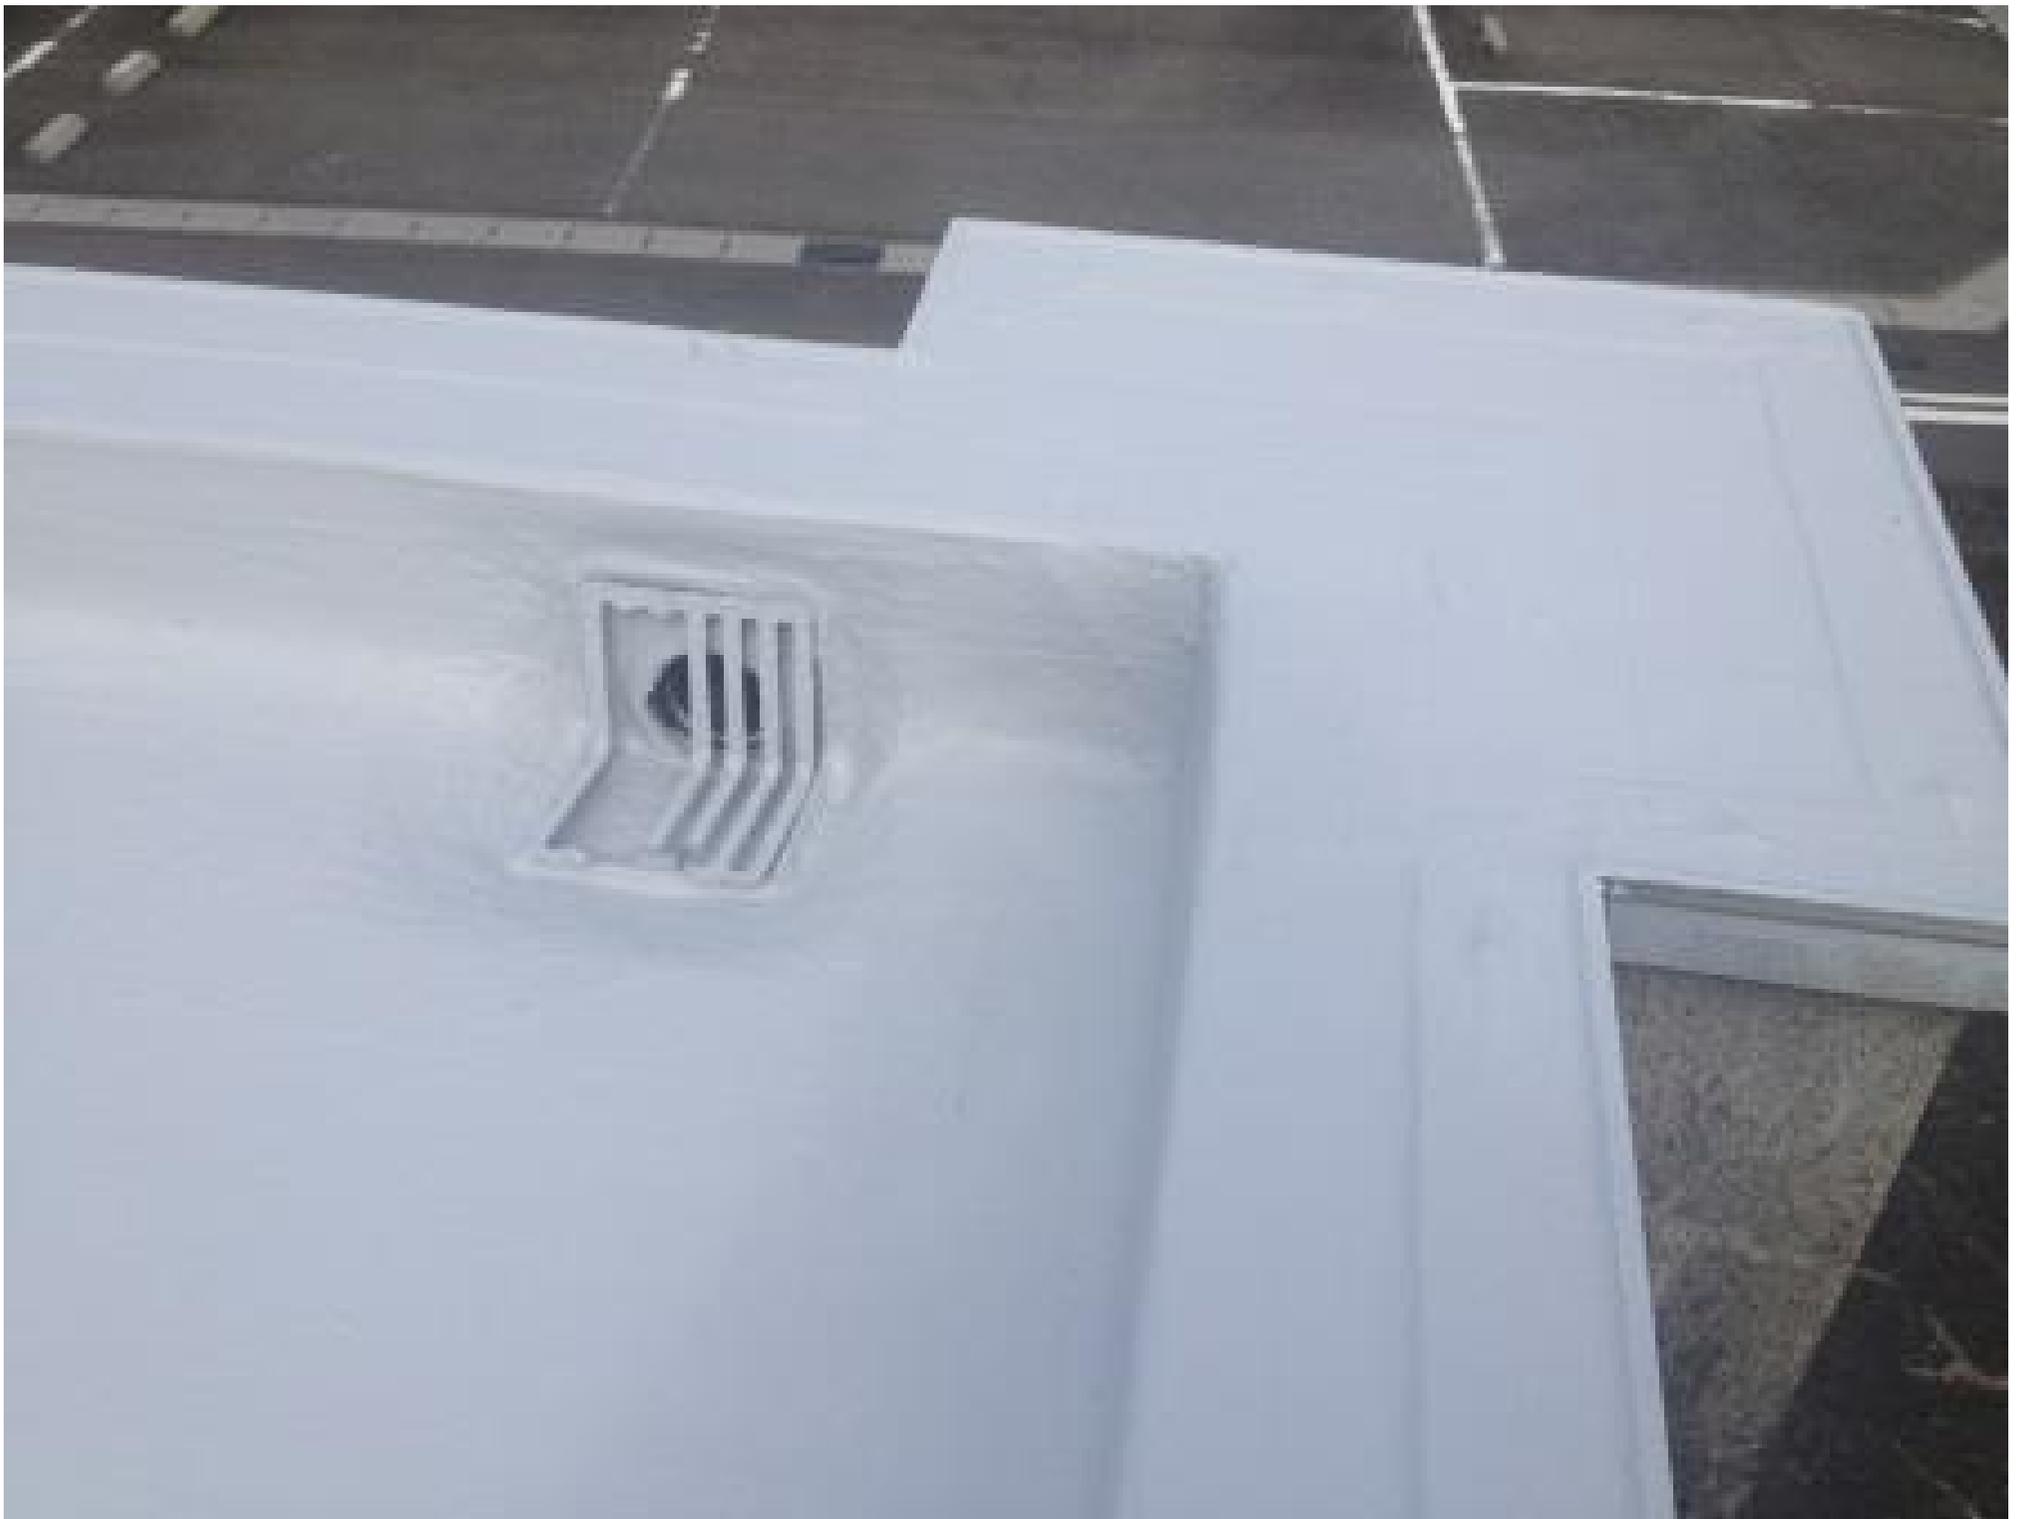
～ 下地処理中写真～

既存シート防水を剥がさずに、ジョイントや各部納まり（取り合い部）をファブリックメッシュとGJSで処理。写真は、ガーディアンまで先に塗布してあります。

パラペット廻りの金物と防水立  
上りから床まで一切のジョイント  
を一体化して防水が可能なた  
め、容易に漏水を止めること  
が可能です。 止水には、きち  
んとした下地処理も重要です。

コーキングの箇所や、シート防水のジョイント部分、防水の立上り部分、各部取り合い部分全てにファブリックメッシュで下地処理を施した後、ガーディアン（緑）を塗布する。

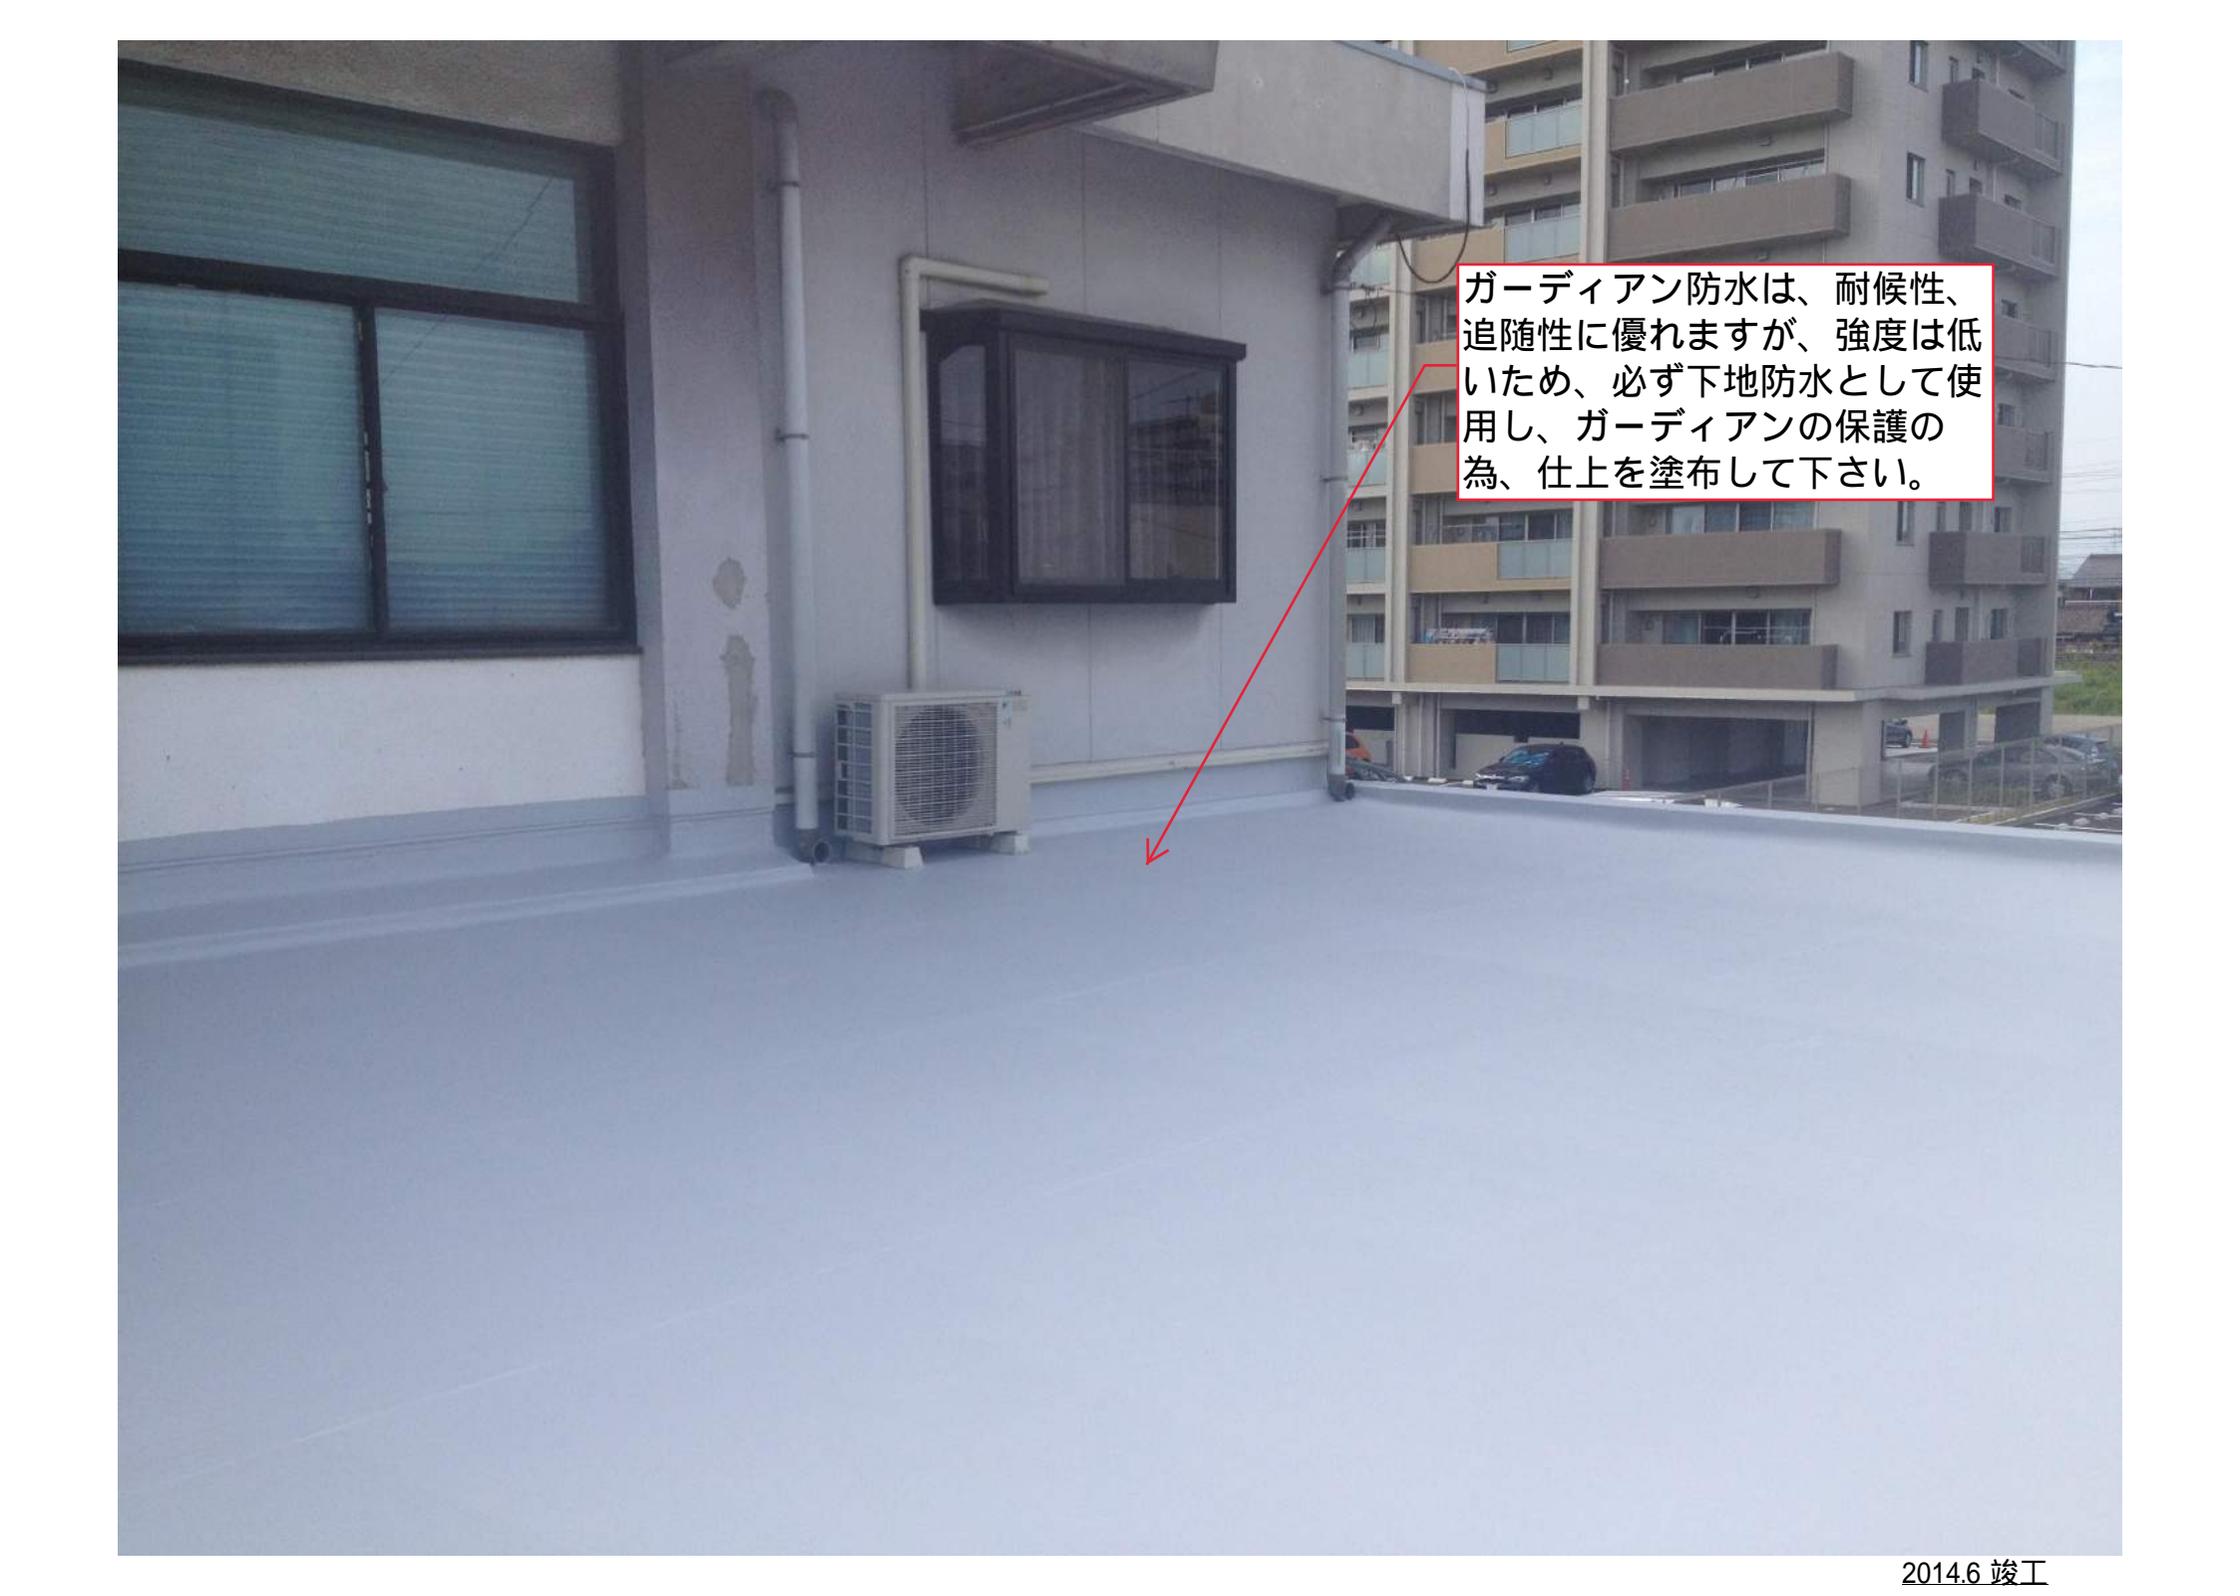
ガーディアン防水は、耐候性、  
追随性に優れますが、強度は低  
いため、必ず下地防水として使  
用し、ガーディアンの保護の  
為、仕上を塗布して下さい。
