国内初大規模改修工事

長野県大町総合病院

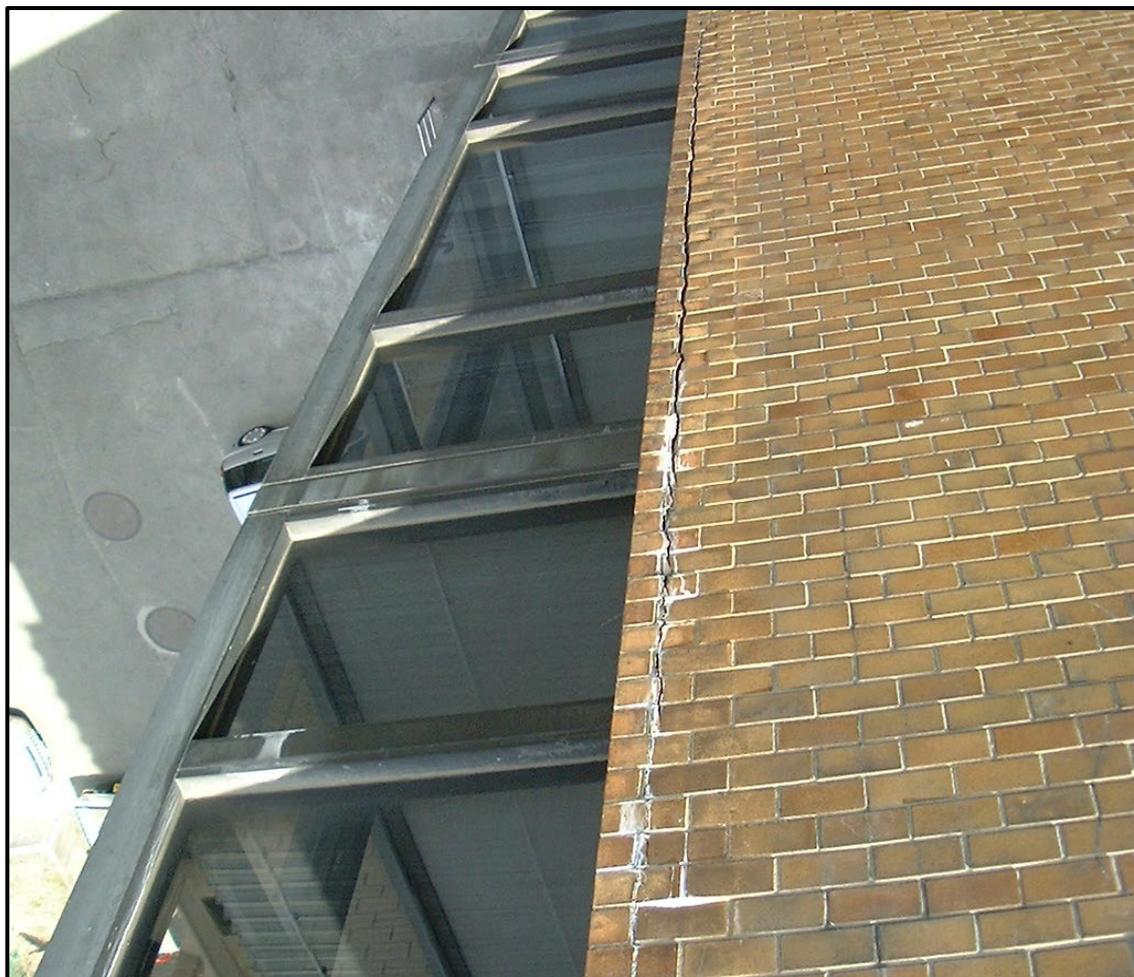
窓枠のレンガの亀裂

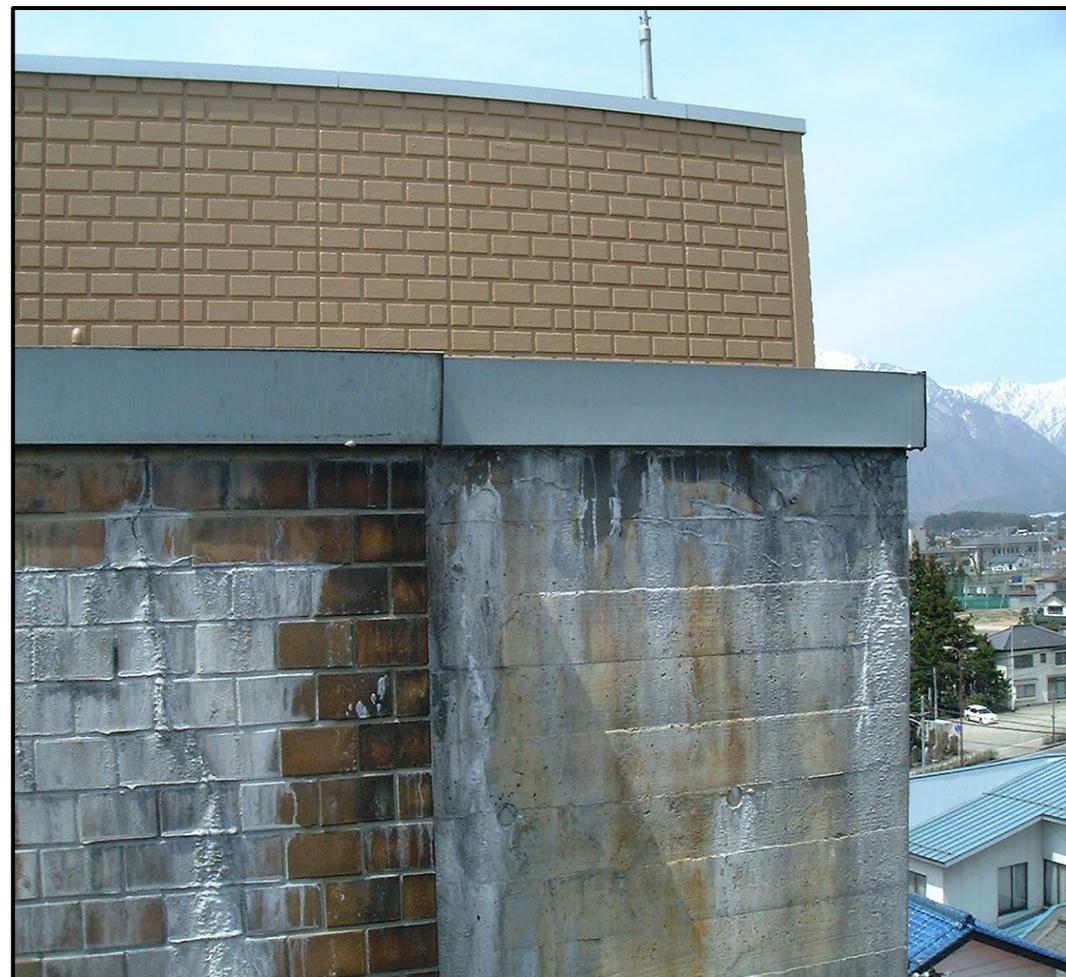
レンガの亀裂・剥離

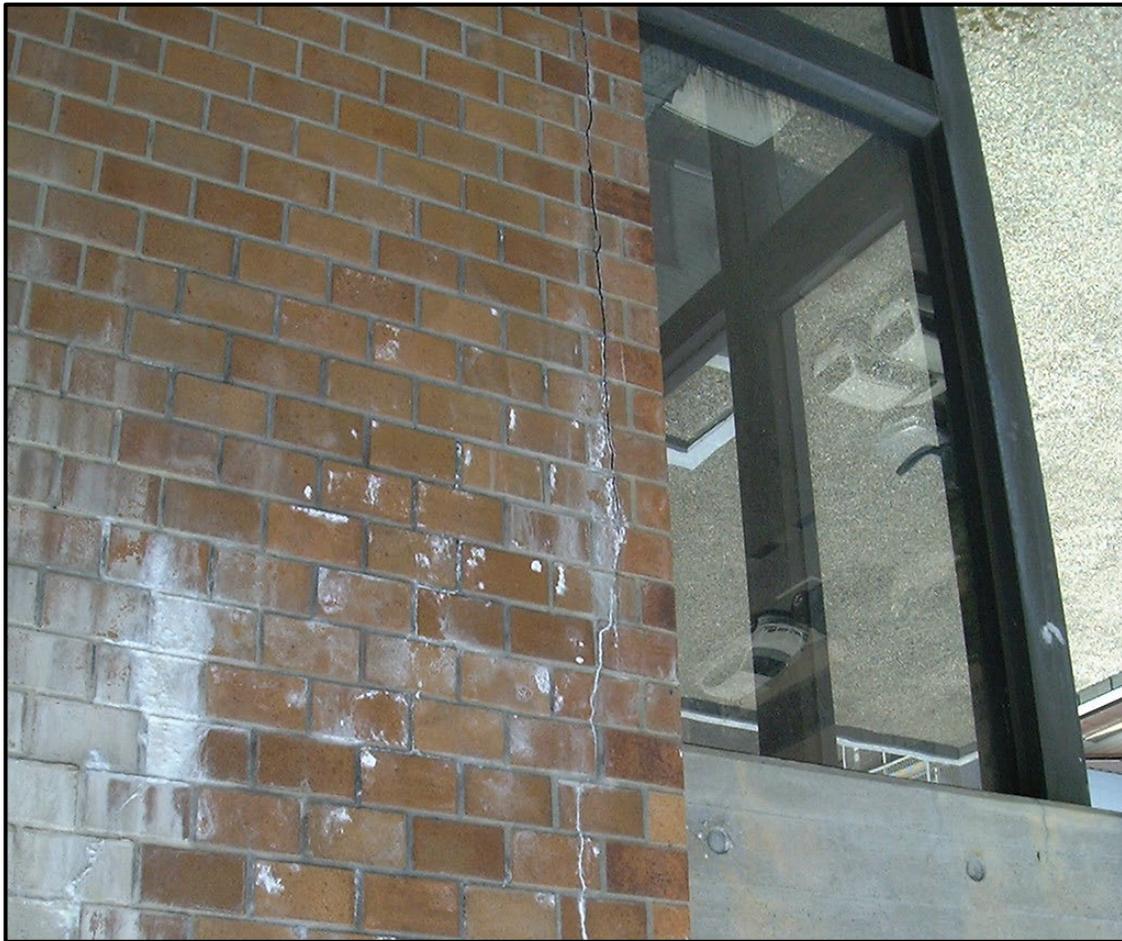
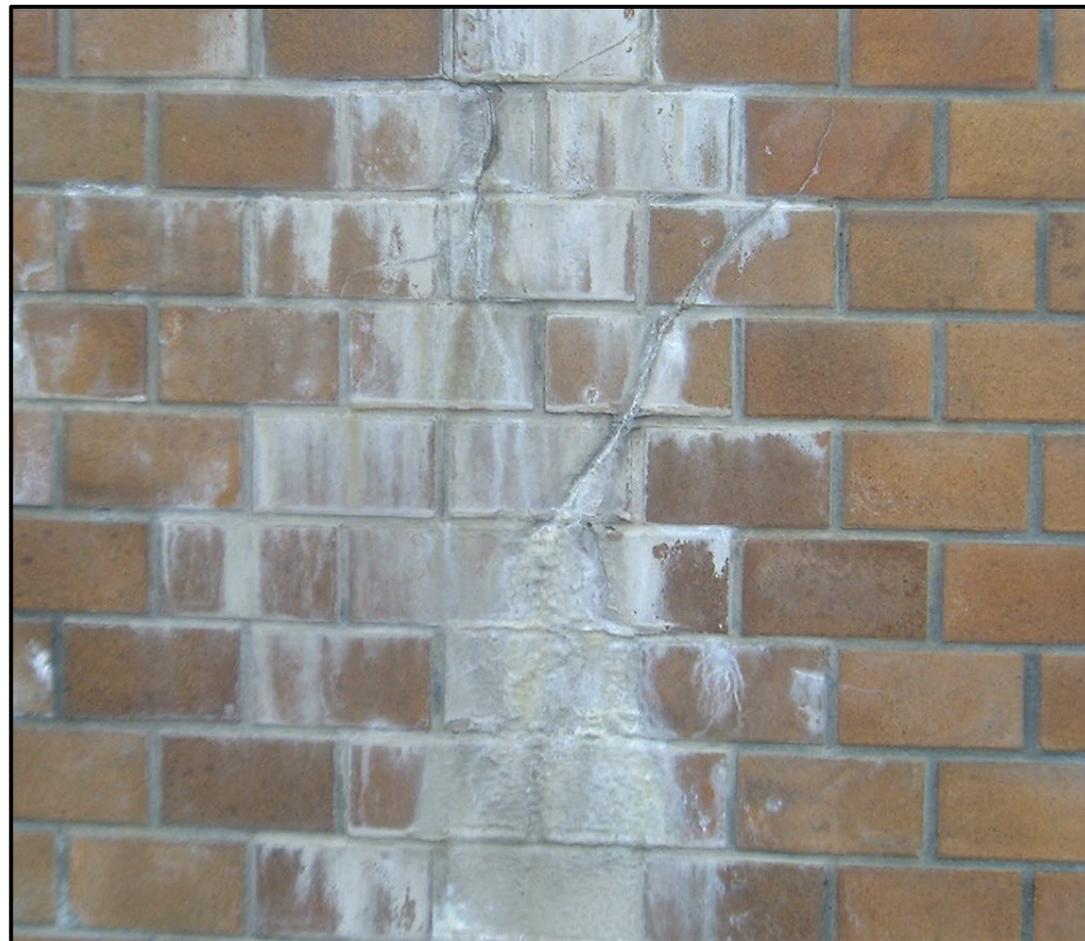
レンガの亀裂、亀裂箇所からの漏水による白華

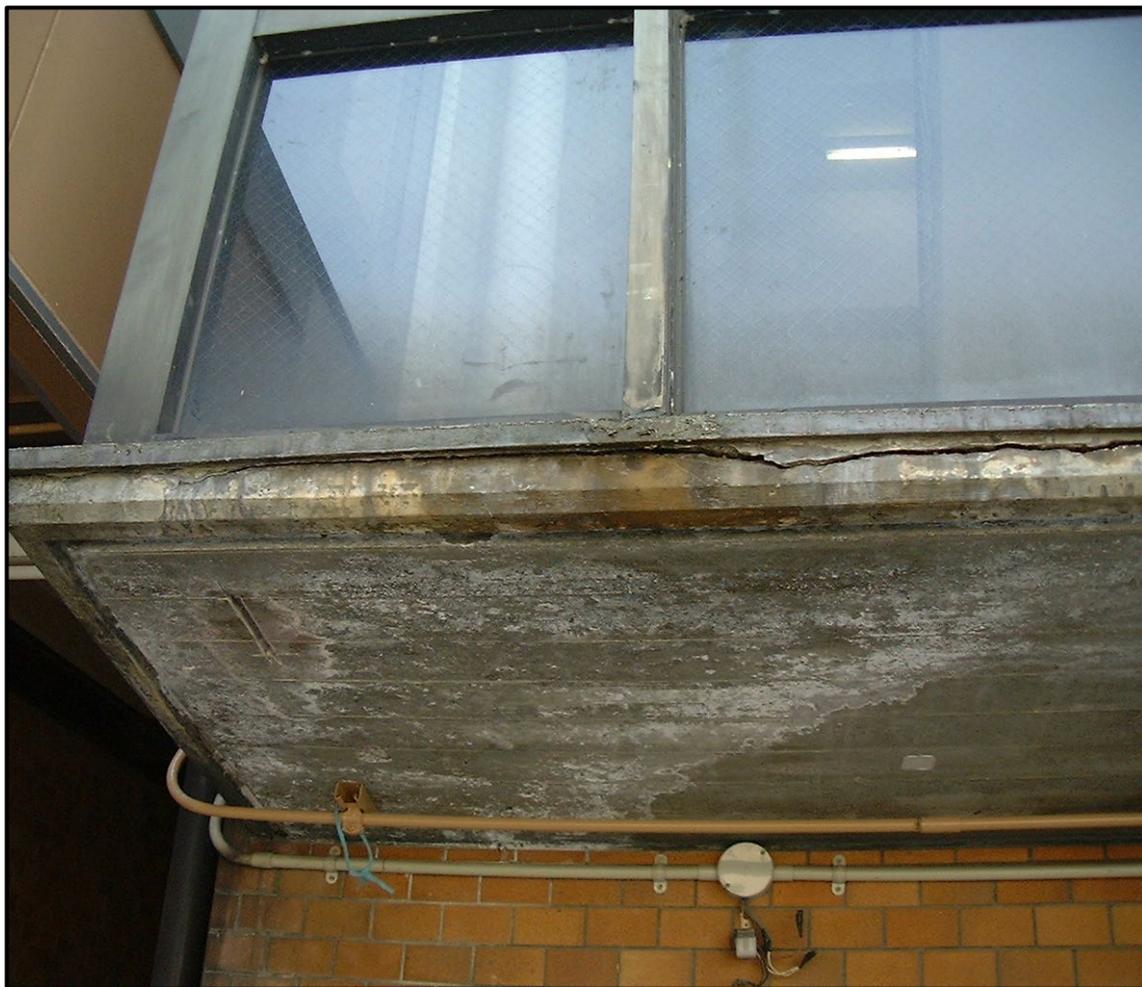
テラスの亀裂と漏水劣化

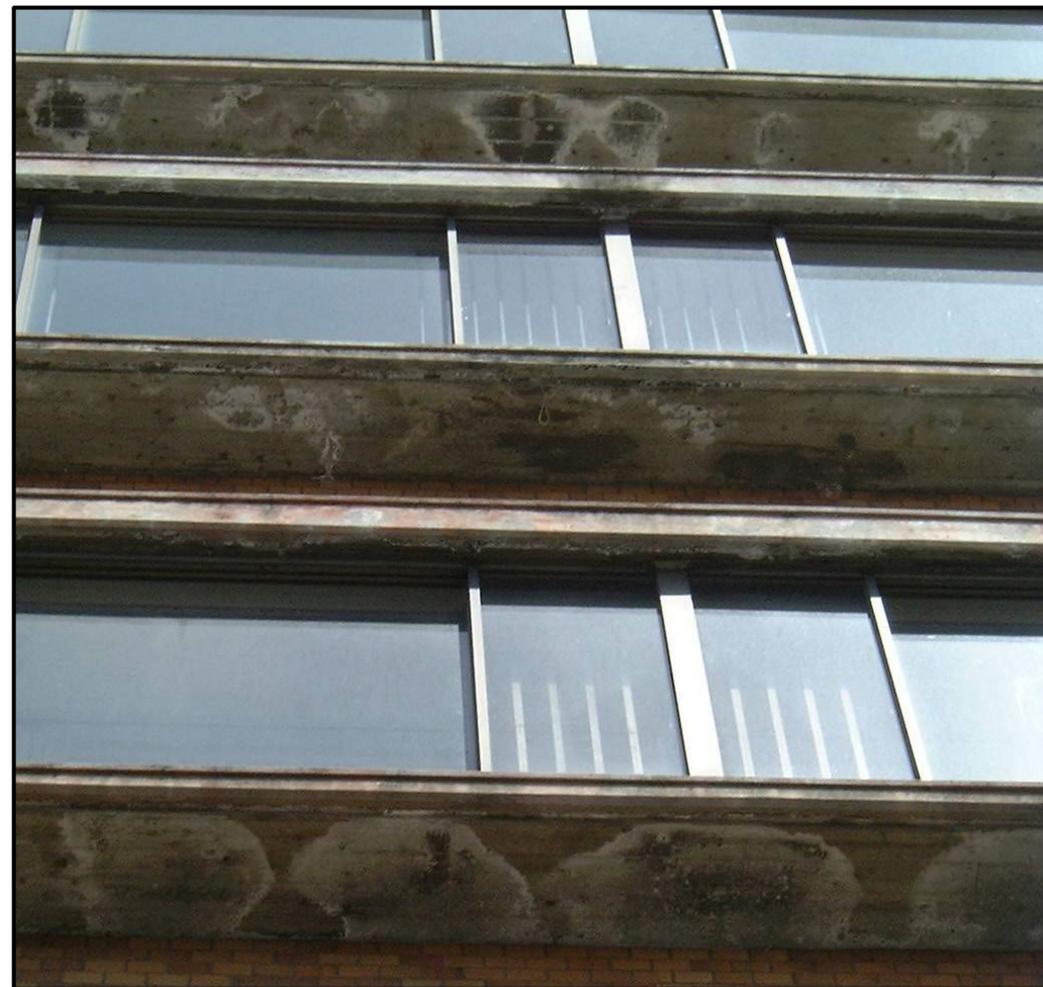
窓下の漏水劣化

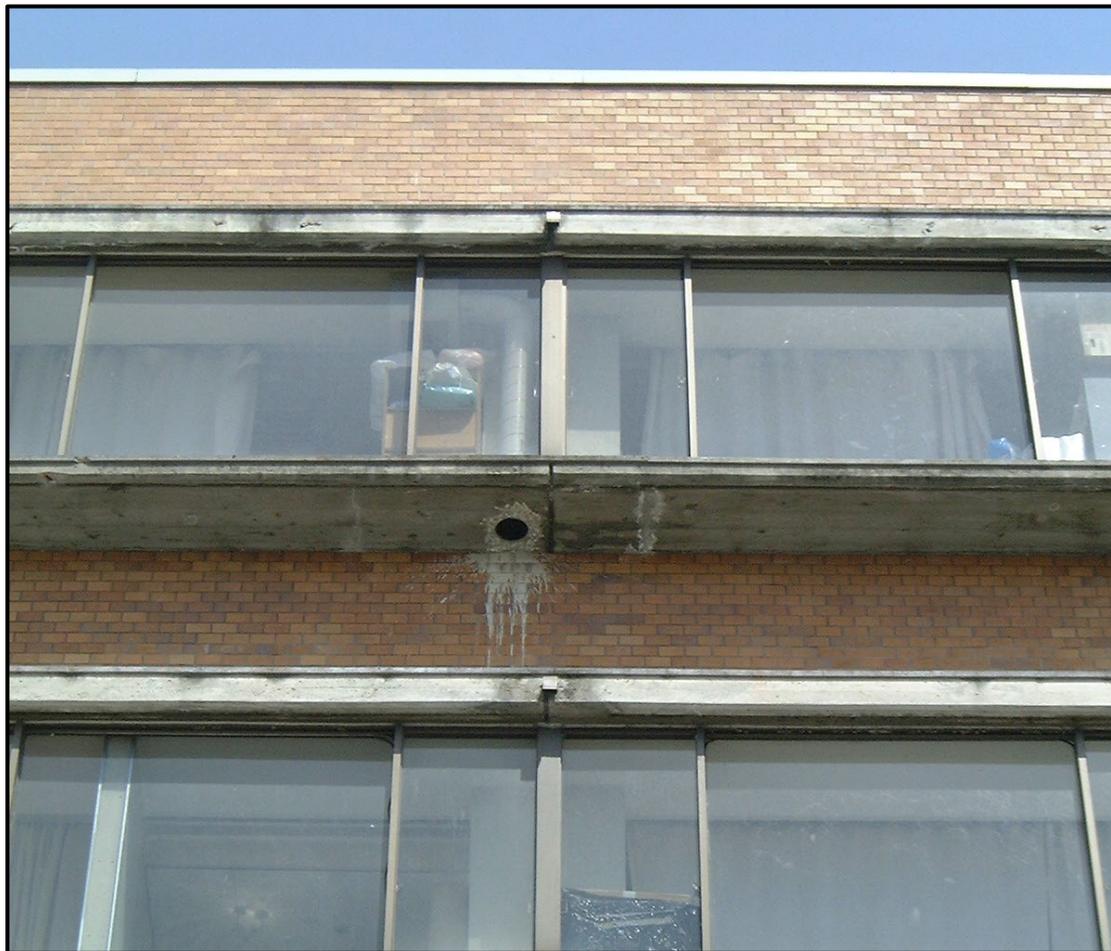
窓下排水口周りの亀裂
